Commune de Sarrians	<b>Anomalie Fumée n° 001</b>
Campagne fumée de : mai - 2013

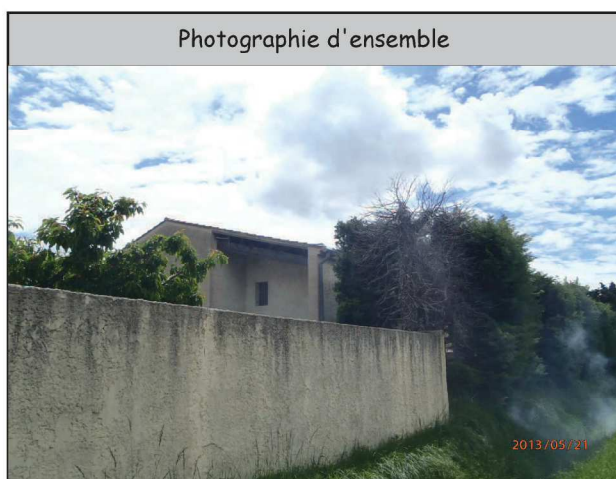
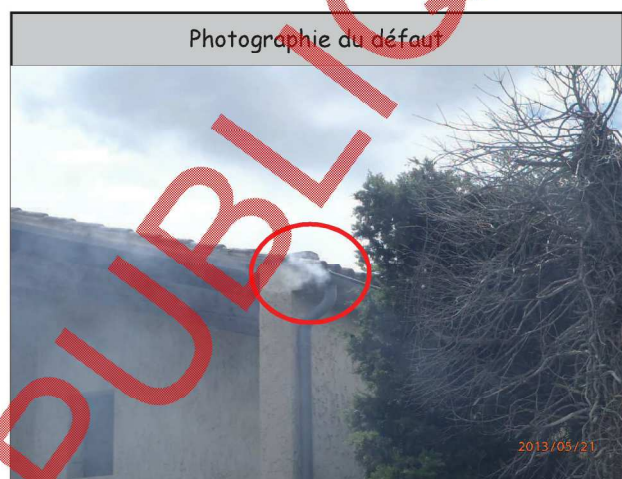
Type d'anomalie	Description
<b>Gouttière</b>	75% de la toiture

Importance du défaut ( échelle de 1 à 3 )		
	<b>2</b>

Proposition de travaux de mise en conformité :	Mise en place d'un coude en bas de chéneau et obturation de l'ancienne conduite restante
--	--

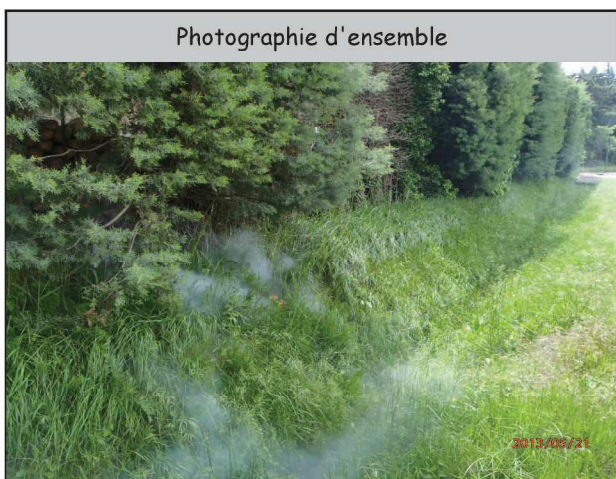
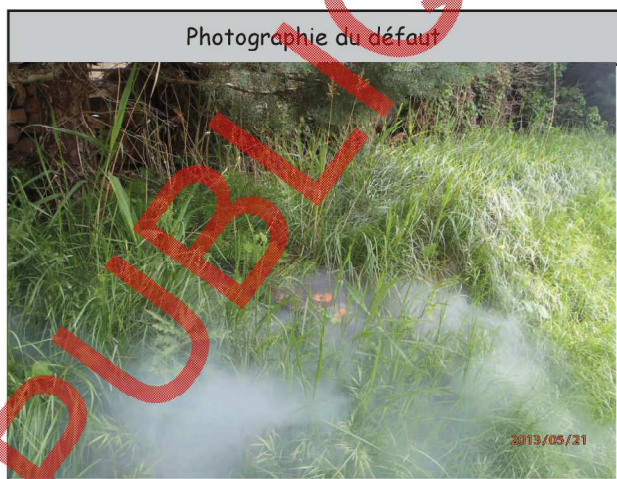
Type d'anomalie	Description
<b>Boite de branchement</b>	Ouverture dans caniveau

Importance du défaut ( échelle de 1 à 3 )
<b>1</b>

Remarque(s) et/ou Observation(s)
Anomalie sollicitée si i 1m d'eau dans fossé

Proposition de travaux de mise en conformité :	Obturation de l'orifice
--	-------------------------

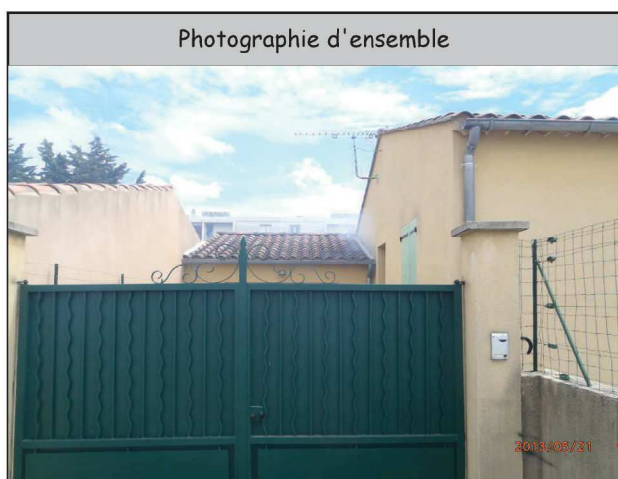
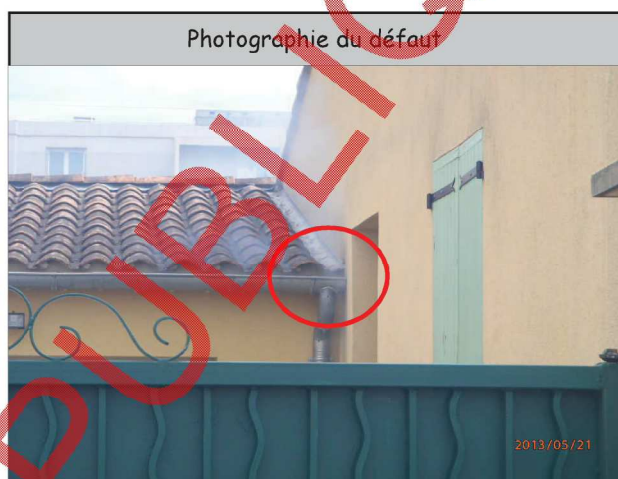
Commune de Sarrians	Anomalie Fumée n° 003
Campagne fumée de : mai - 2013

Type d'anomalie	Description
<b>Gouttière</b>	< 25 % de toiture

Importance du défaut ( échelle de 1 à 3 )
2

Proposition de travaux de mise en conformité :	Mise en place d'un coude en bas de chéneau et obturation de l'ancienne conduite restante
--	--

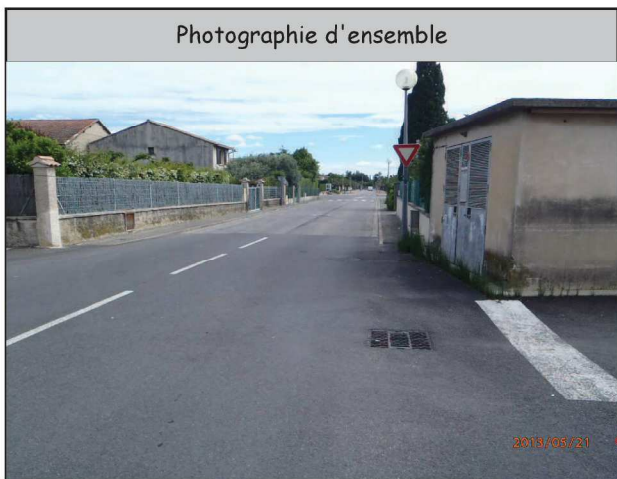
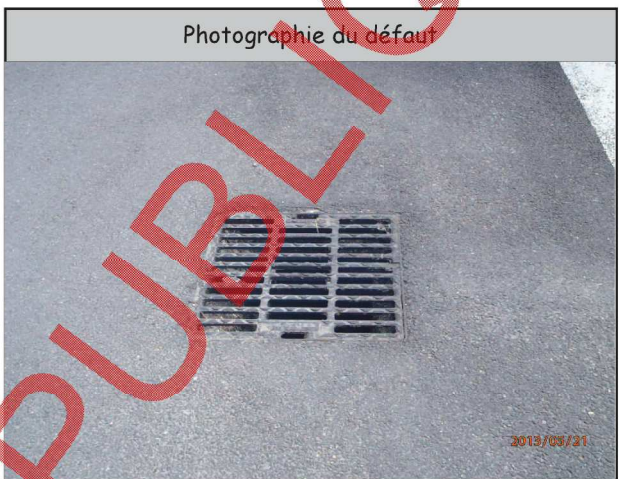
Type d'anomalie	Description
<b>Avaloir</b>	Zone de ruissellement

Importance du défaut ( échelle de 1 à 3 )
3

Proposition de travaux de mise en conformité :	Reprise du réseau
--	-------------------

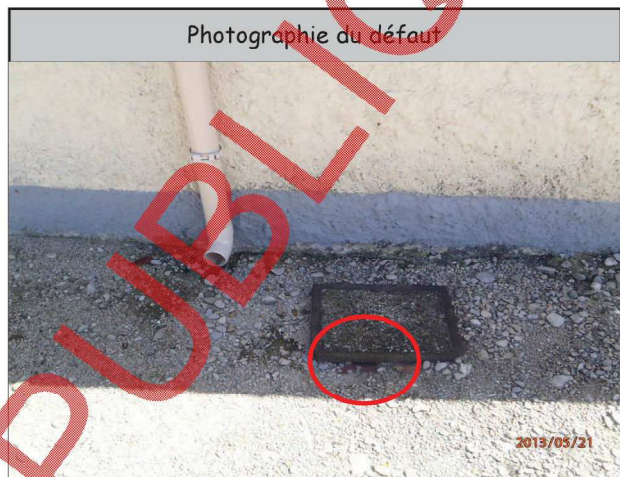
Commune de Sarrians	<b>Anomalie Fumée n° 006</b>
Campagne fumée de : mai - 2013

Type d'anomalie	Description
<b>Boite de branchement</b>	Zone de ruissellement

Importance du défaut ( échelle de 1 à 3 )	
	<b>2</b>

Proposition de travaux de mise en conformité :	Obturation de l'orifice
--	-------------------------

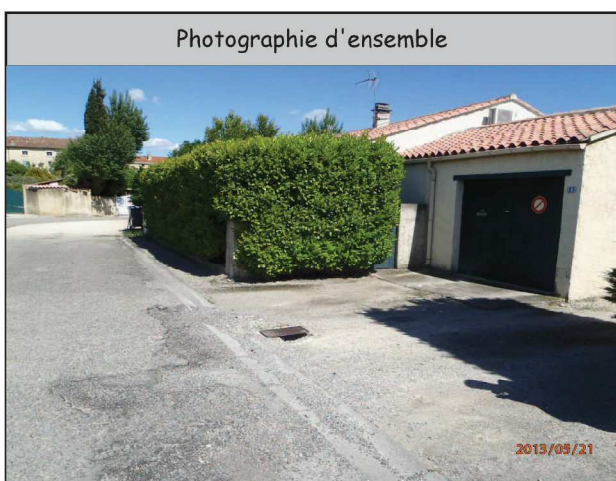
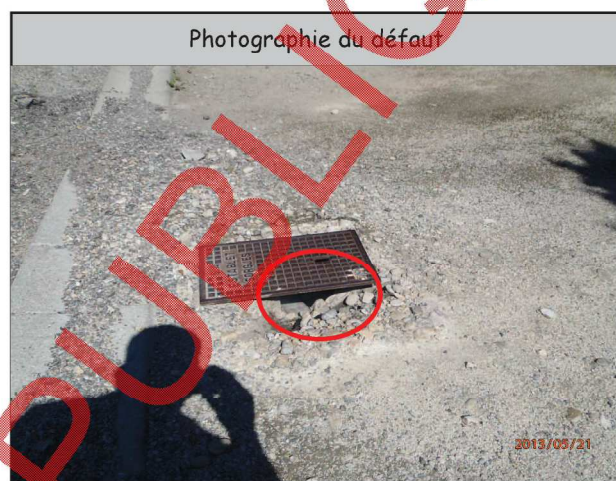
Type d'anomalie	Description
<b>Boite de branchement</b>	Zone de ruissellement

Importance du défaut ( échelle de 1 à 3 )
3

Proposition de travaux de mise en conformité :	Obturation de l'orifice
--	-------------------------

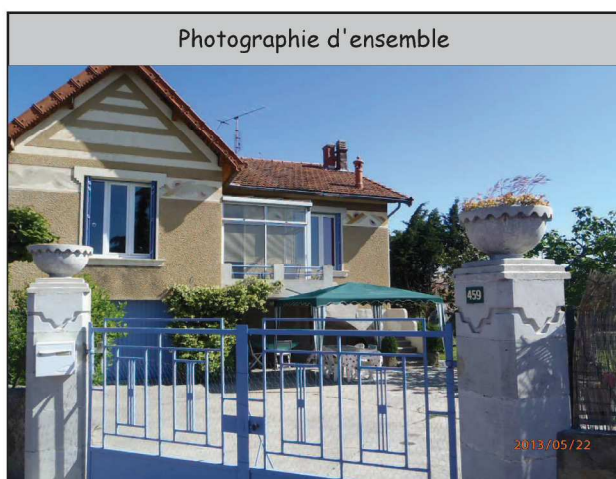
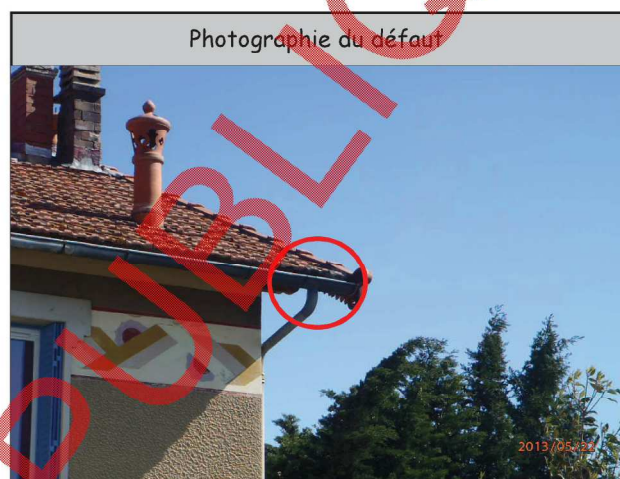
Commune de Sarrians	<b>Anomalie Fumée n° 008</b>
Campagne fumée de : mai - 2013

Type d'anomalie	Description
<b>Gouttière</b>	100% de la toiture

Importance du défaut ( échelle de 1 à 3 )		
	<b>2</b>

Proposition de travaux de mise en conformité :	Mise en place d'un coude en bas de chéneau et obturation de l'ancienne conduite restante
--	--

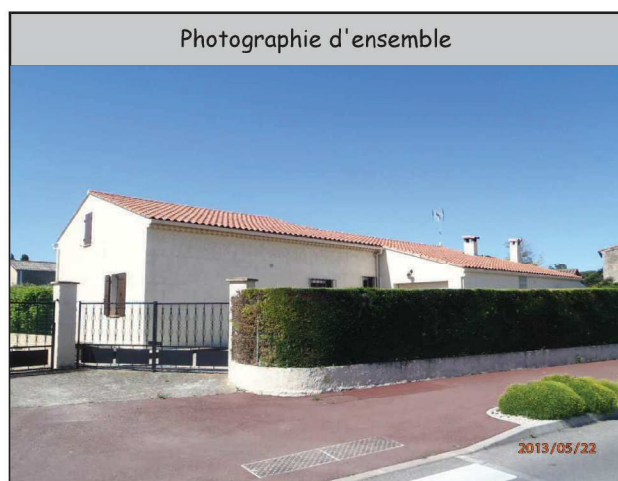
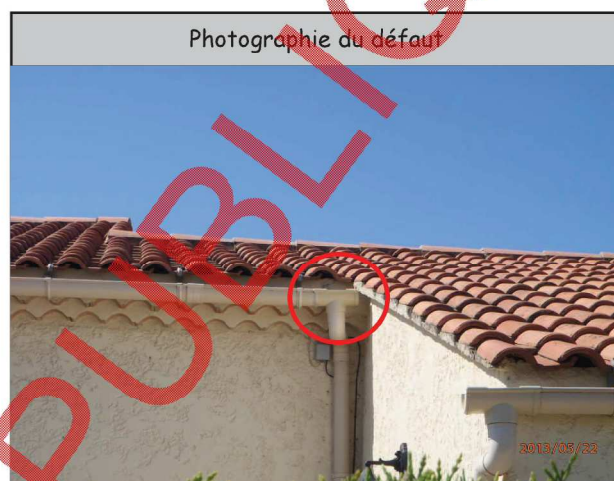
Commune de Sarrians	<b>Anomalie Fumée n° 009</b>
Campagne fumée de : mai - 2013

Type d'anomalie	Description
<b>Gouttière</b>	50% de la toiture

Importance du défaut ( échelle de 1 à 3 )	
	<b>2</b>

Proposition de travaux de mise en conformité :	Mise en place d'un coude en bas de chéneau et obturation de l'ancienne conduite restante
--	--

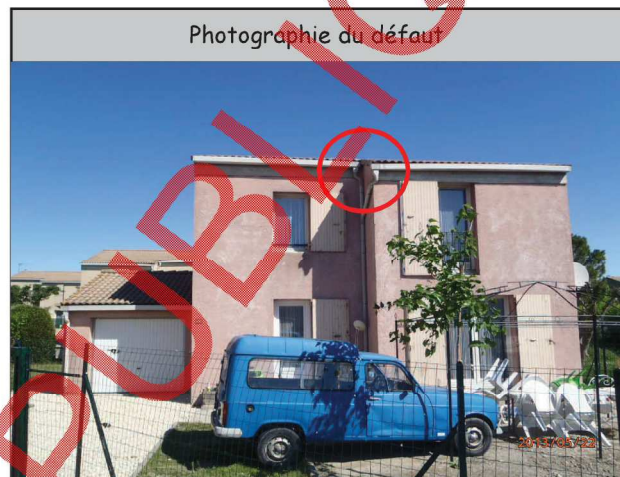
Anomalie Fumée n° 010

Type d'anomalie	Description
<b>Gouttière</b>	100% de la toiture

Importance du défaut ( échelle de 1 à 3 )		
	<b>2</b>

Proposition de travaux de mise en conformité :	Mise en place d'un coude en bas de chéneau et obturation de l'ancienne conduite restante
--	--

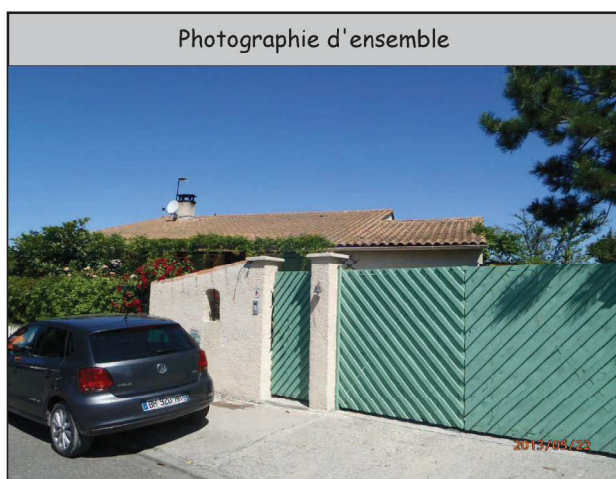
Type d'anomalie	Description
<b>Gouttière</b>	75% de la toiture

Importance du défaut ( échelle de 1 à 3 )
2

Proposition de travaux de mise en conformité :	Mise en place d'un coude en bas de chéneau et obturation de l'ancienne conduite restante
--	--

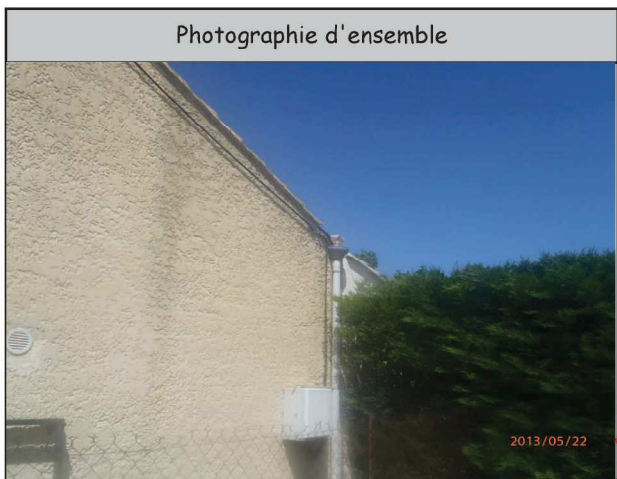
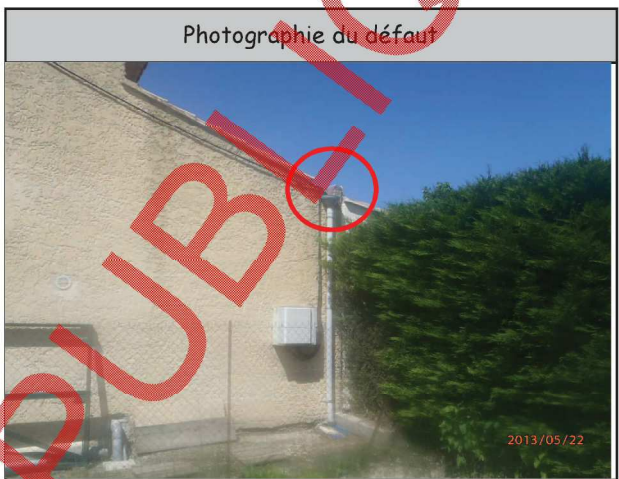
Type d'anomalie	Description
<b>Gouttière</b>	< 25 % de toiture

Importance du défaut ( échelle de 1 à 3 )		
	<b>2</b>

Proposition de travaux de mise en conformité :	Mise en place d'un coude en bas de chéneau et obturation de l'ancienne conduite restante
--	--

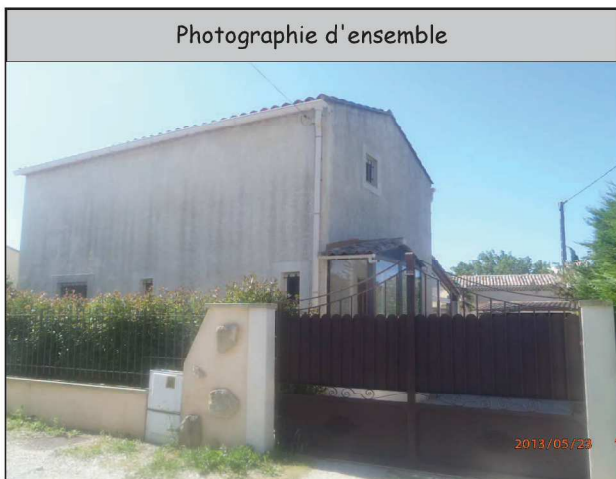
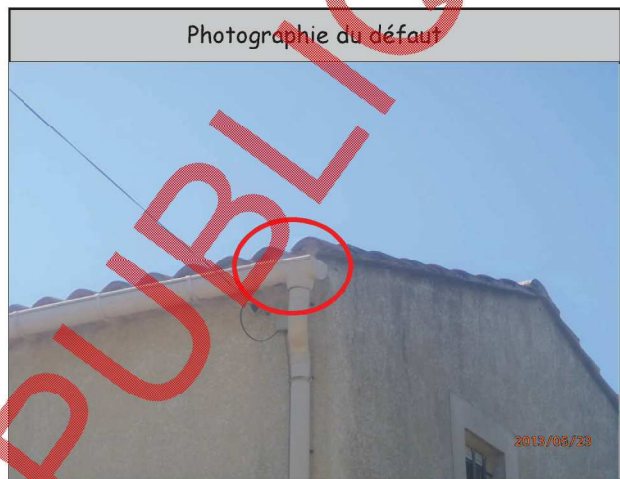
Type d'anomalie	Description
<b>Gouttière</b>	50% de la toiture

Importance du défaut ( échelle de 1 à 3 )
<b>2</b>

Proposition de travaux de mise en conformité :	Mise en place d'un coude en bas de chéneau et obturation de l'ancienne conduite restante
--	--

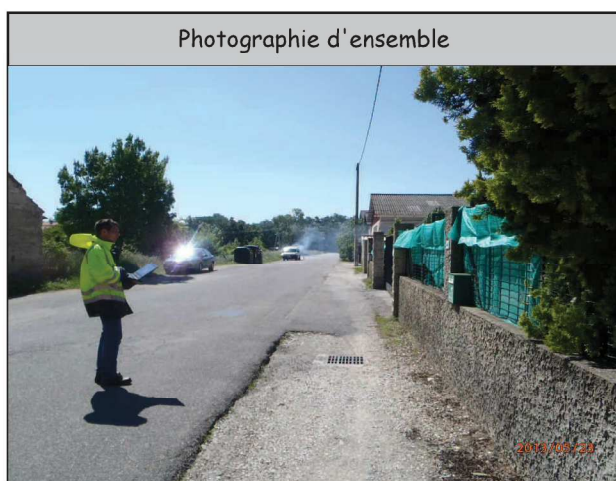
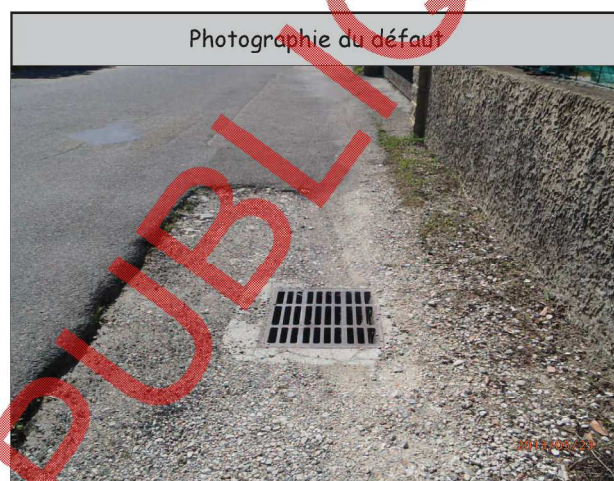
Commune de Sarrians	Anomalie Fumée n° 014
Campagne fumée de : mai - 2013

Type d'anomalie	Description
<b>Avaloir</b>	Zone de ruissellement

Importance du défaut ( échelle de 1 à 3 )	
	3

Remarque(s) et/ou Observation(s)
Hypothèse : Liaison faible entre les 2 réseaux

Proposition de travaux de mise en conformité :	Obturation de l'orifice
--	-------------------------

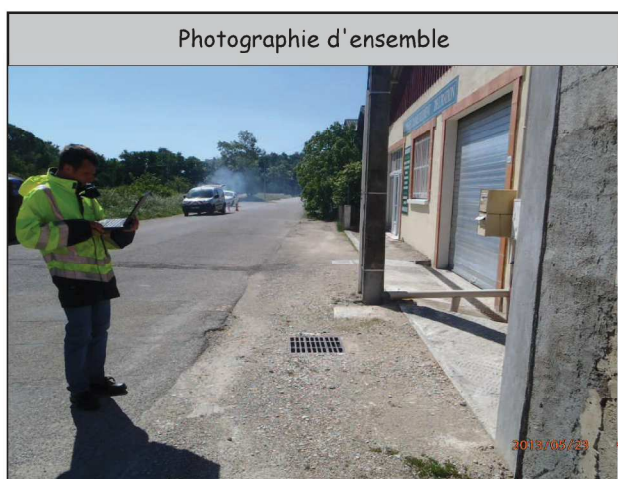
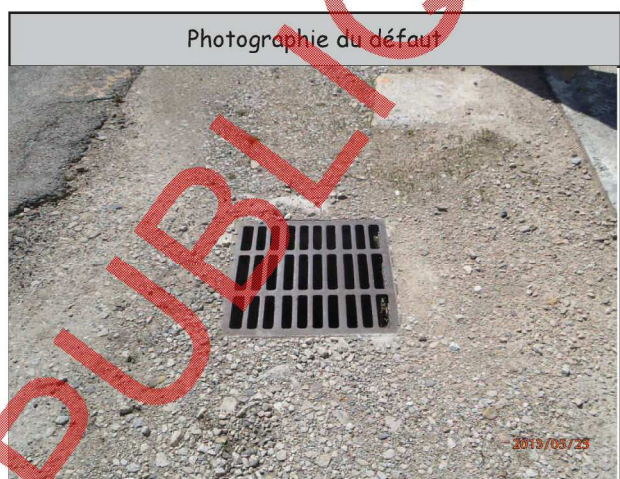
Type d'anomalie	Description
<b>Avaloir</b>	Zone de ruissellement

Importance du défaut ( échelle de 1 à 3 )
<b>3</b>

Remarque(s) et/ou Observation(s)
Branchement particulier connecté à l'avaloir

Proposition de travaux de mise en conformité :	Reprise du branchement
--	------------------------

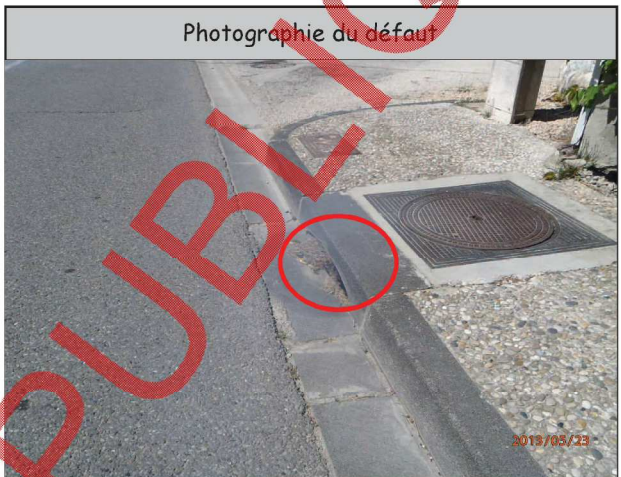
Type d'anomalie	Description
<b>Avaloir</b>	Zone de ruissellement

Importance du défaut ( échelle de 1 à 3 )
3

Proposition de travaux de mise en conformité :	Déconnexion
--	-------------

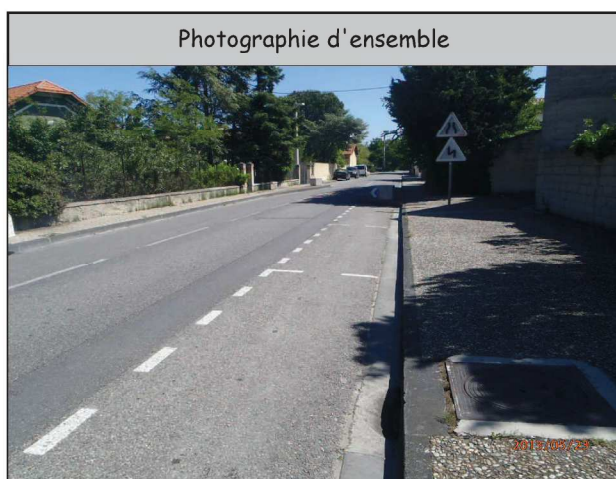
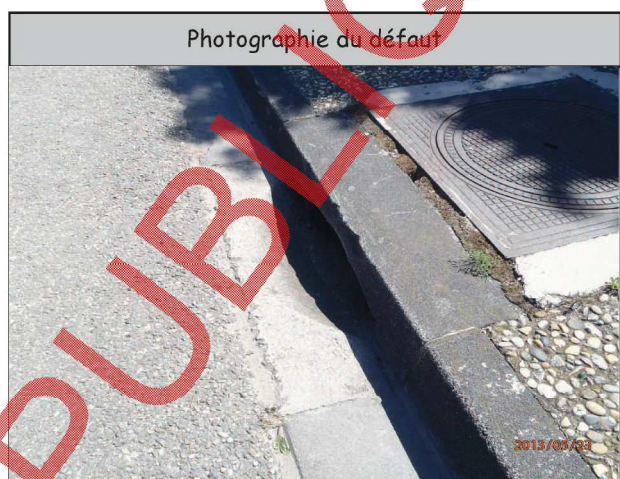
Commune de Sarrians	<b>Anomalie Fumée n° 018</b>
Campagne fumée de : mai - 2013

Type d'anomalie	Description
<b>Avaloir</b>	Zone de ruissellement

Importance du défaut ( échelle de 1 à 3 )	
	<b>3</b>

Proposition de travaux de mise en conformité :	Déconnexion
--	-------------

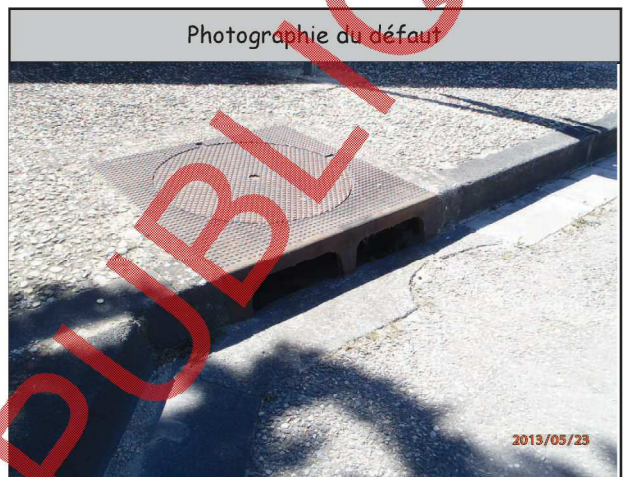
Commune de Sarrians	<b>Anomalie Fumée n° 017</b>
Campagne fumée de : mai - 2013

Type d'anomalie	Description
<b>Avaloir</b>	Zone de ruissellement

Importance du défaut ( échelle de 1 à 3 )	
	<b>3</b>

Proposition de travaux de mise en conformité :	Déconnexion
--	-------------

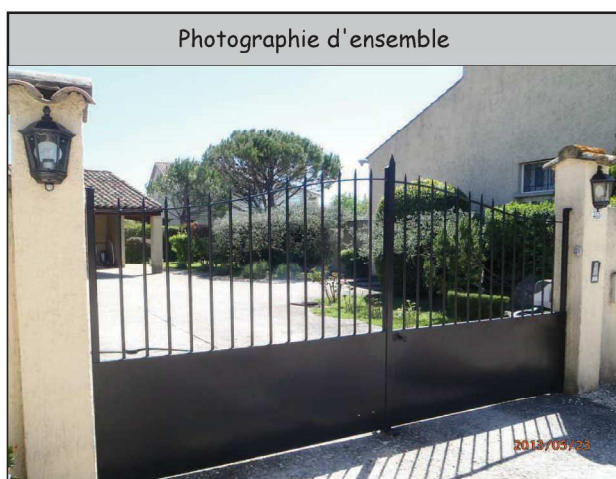
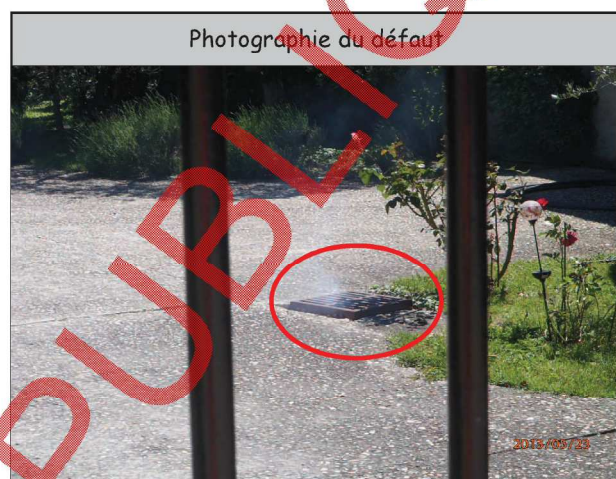
Commune de Sarrians	<b>Anomalie Fumée n° 019</b>
Campagne fumée de : mai - 2013

Type d'anomalie	Description
<b>Avaloir</b>	100% de la toiture + grille

Importance du défaut ( échelle de 1 à 3 )
<b>3</b>

Proposition de travaux de mise en conformité :	Déconnexion
--	-------------

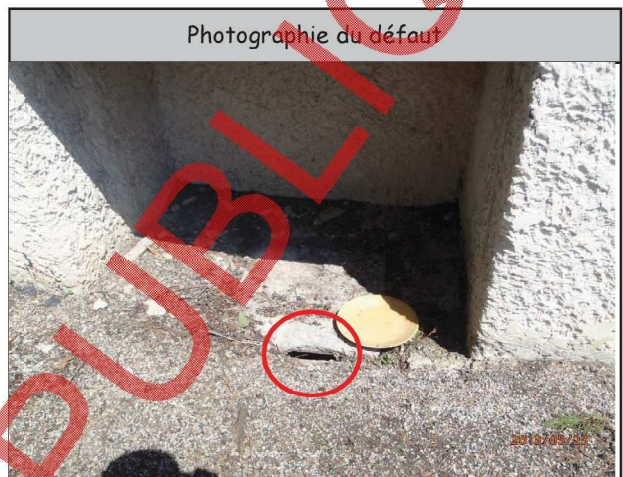
Type d'anomalie	Description
<b>Boite de branchement</b>	Non étanche

Importance du défaut ( échelle de 1 à 3 )		
	2

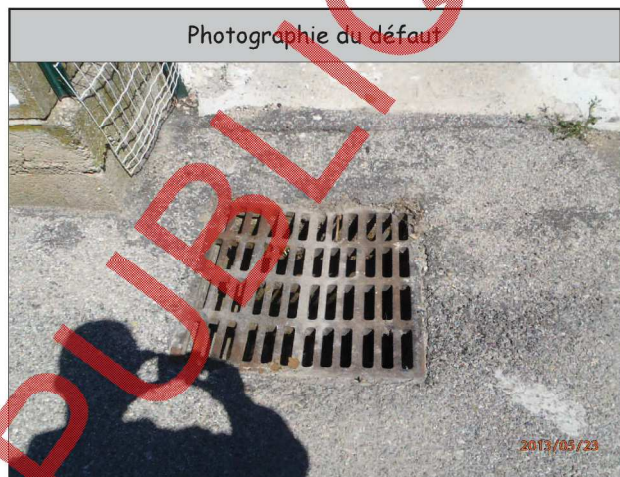
Type d'anomalie	Description
<b>Avaloir</b>	Zone de ruissellement

Importance du défaut ( échelle de 1 à 3 )	
1

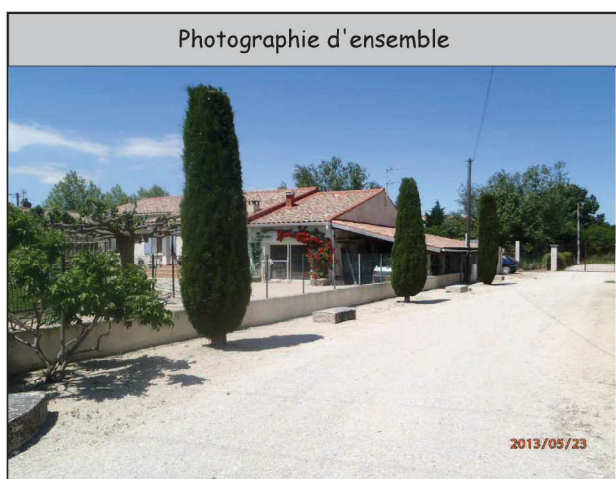
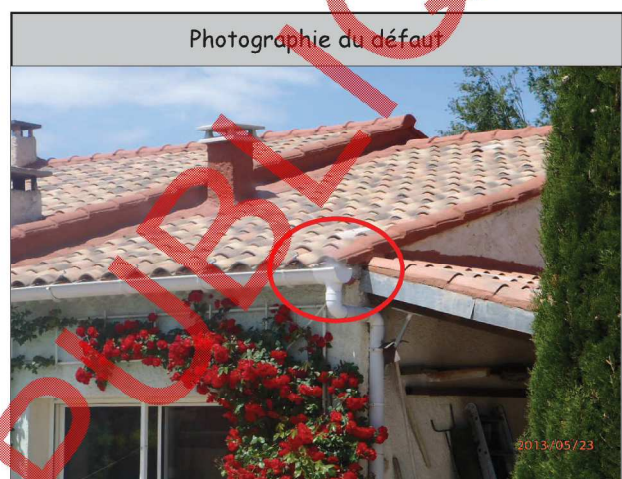
Type d'anomalie	Description
<b>Gouttière</b>	50% de la toiture

Importance du défaut ( échelle de 1 à 3 )
2

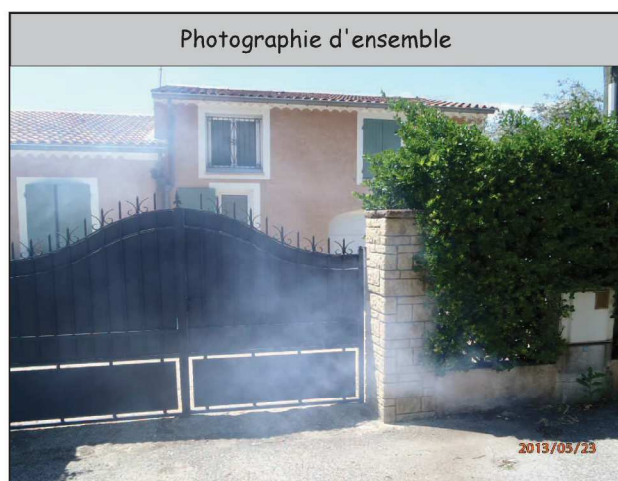
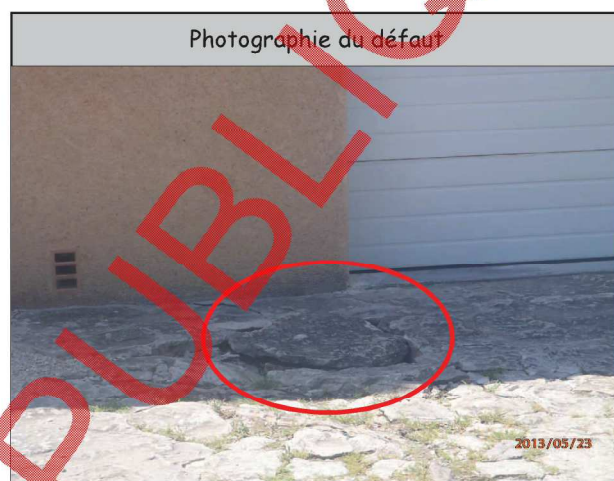
Type d'anomalie	Description
<b>Boite de branchement</b>	100% de la toiture + grille

Importance du défaut ( échelle de 1 à 3 )		
	<b>2</b>

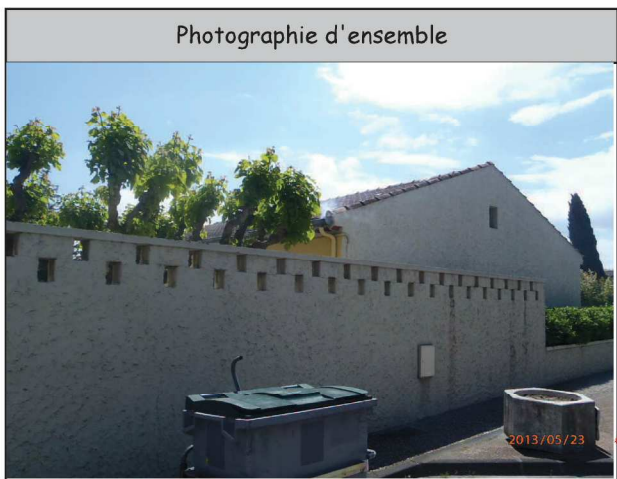
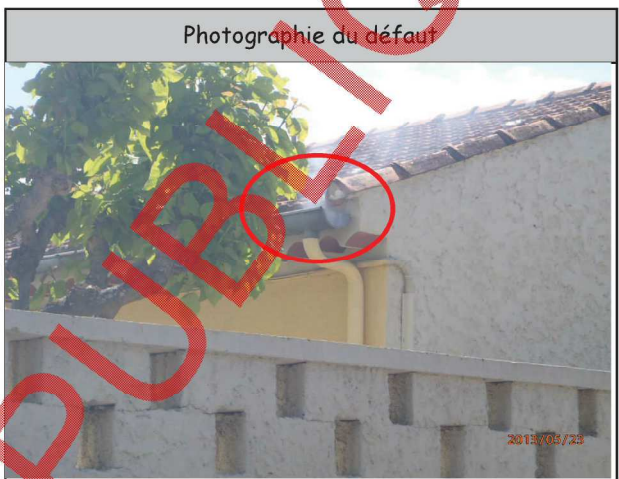
Type d'anomalie	Description
<b>Gouttière</b>	100% de la toiture

Importance du défaut ( échelle de 1 à 3 )		
	<b>2</b>

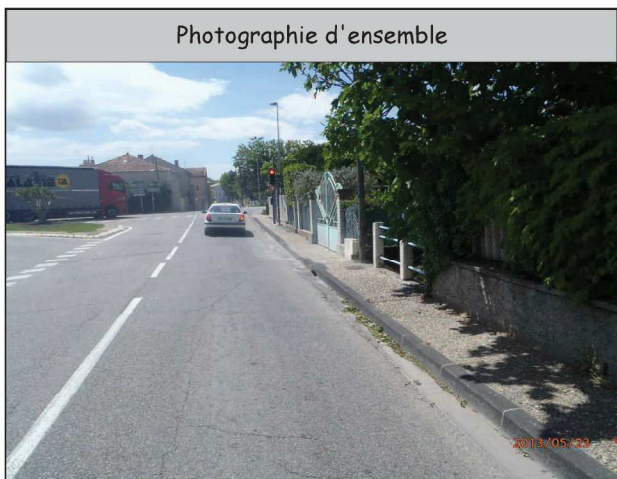
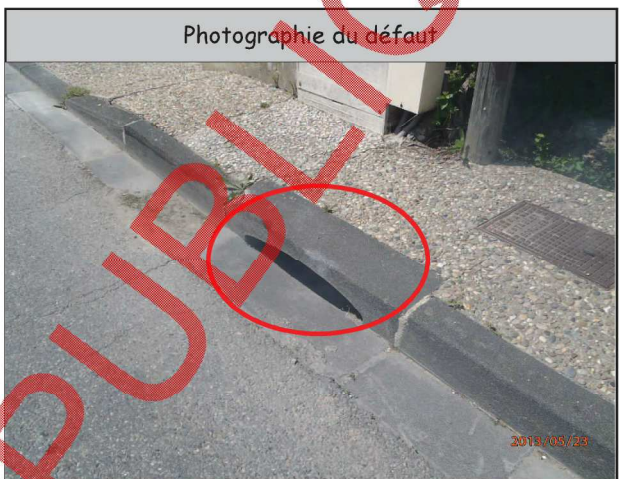
Type d'anomalie	Description
<b>Avaloir</b>	Zone de ruissellement

Importance du défaut ( échelle de 1 à 3 )	
	<b>3</b>

Remarque(s) et/ou Observation(s)
Défaut sollicité à partir de 1 m 50 d'eau dans le canal

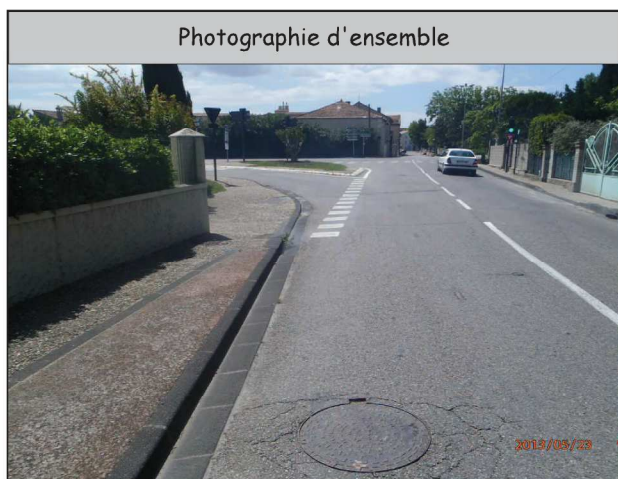
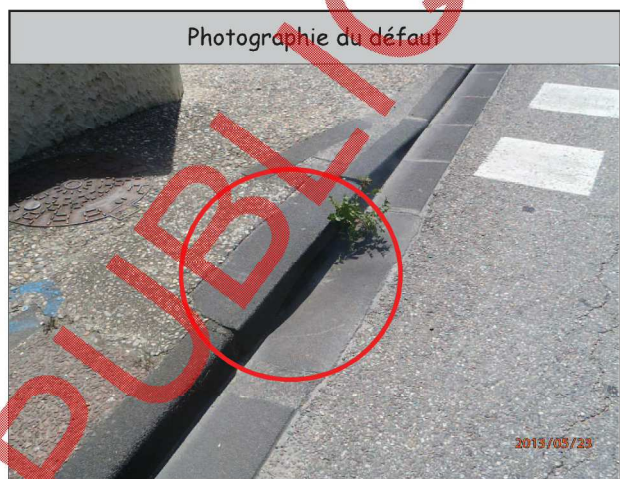
Type d'anomalie	Description
<b>Avaloir</b>	Zone de ruissellement

Importance du défaut ( échelle de 1 à 3 )	
	<b>3</b>

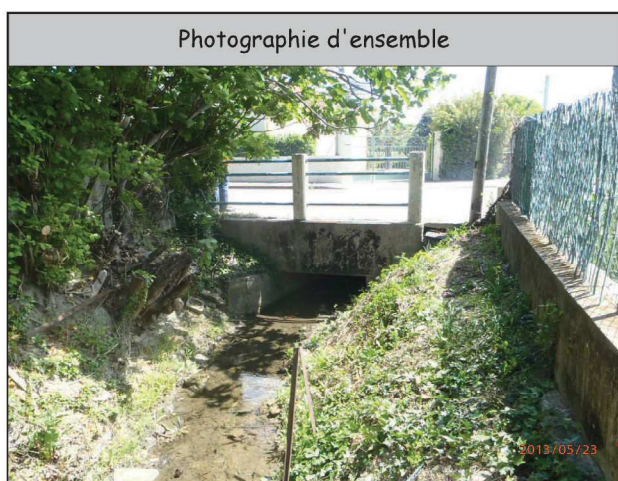
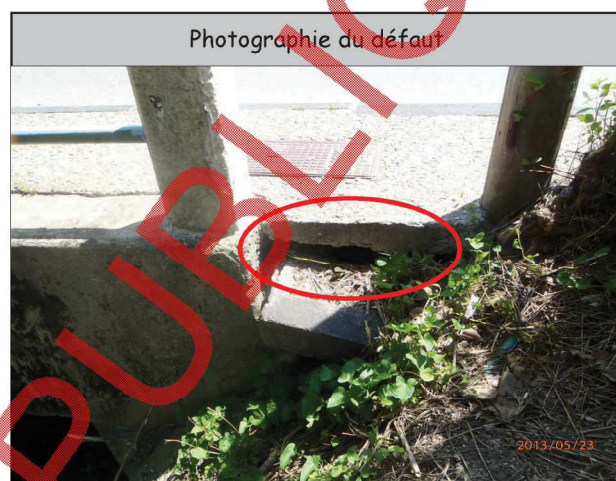
Type d'anomalie	Description
<b>Boite de branchement</b>	Ouverture dans fossé

Importance du défaut ( échelle de 1 à 3 )
<b>2</b>

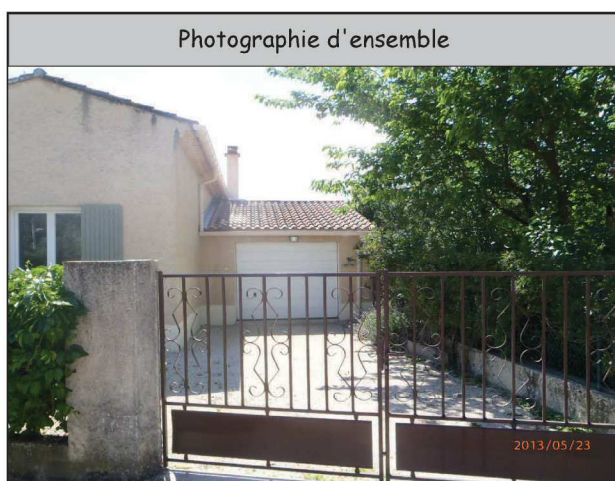
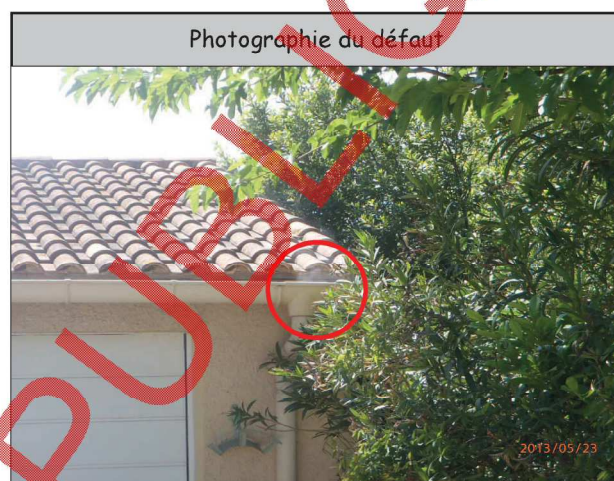
Type d'anomalie	Description
<b>Gouttière</b>	< 25 % de toiture

Importance du défaut ( échelle de 1 à 3 )		
	2

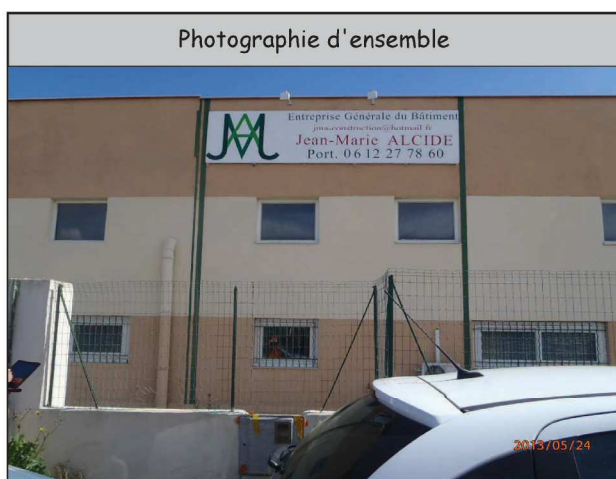
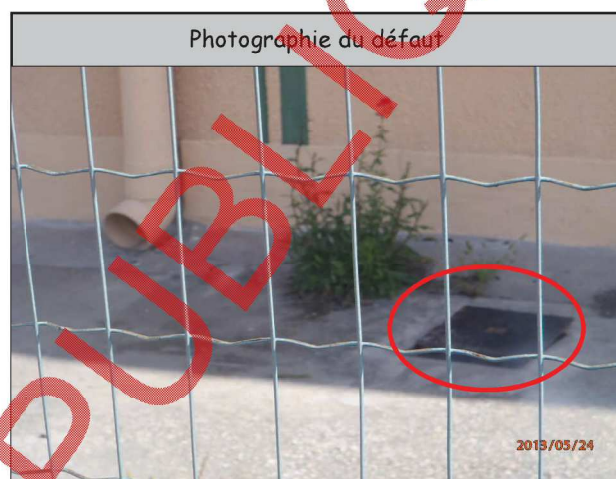
Type d'anomalie	Description
<b>Boite de branchement</b>

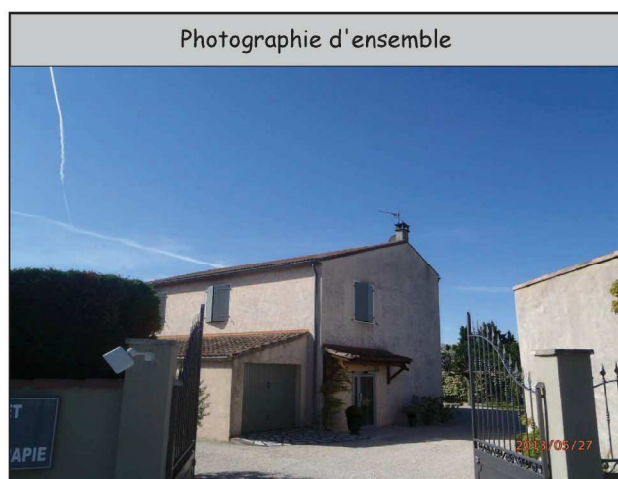
Type d'anomalie	Description
<b>Gouttière</b>	50% de la toiture

Importance du défaut ( échelle de 1 à 3 )		
	<b>2</b>

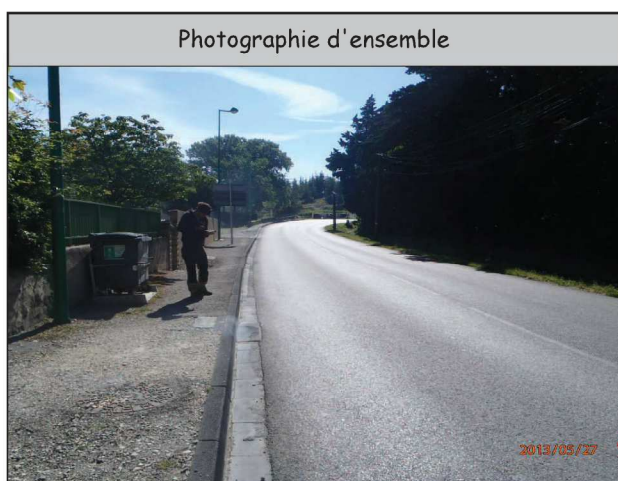
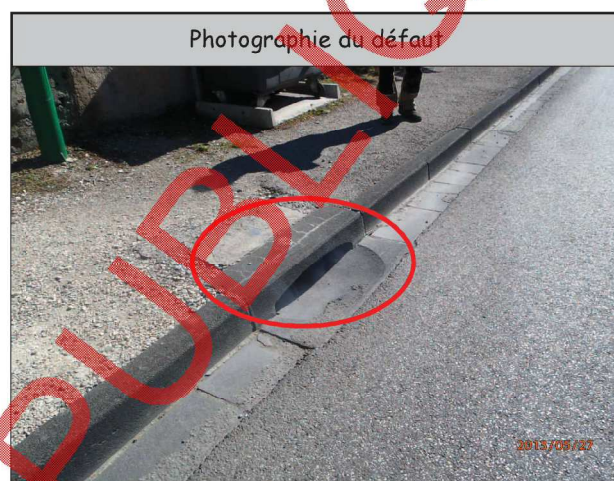
Type d'anomalie	Description
<b>Avaloir</b>

Importance du défaut ( échelle de 1 à 3 )	
	<b>3</b>

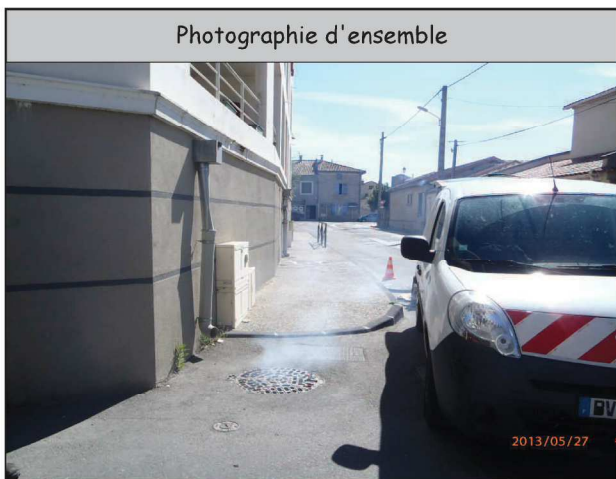
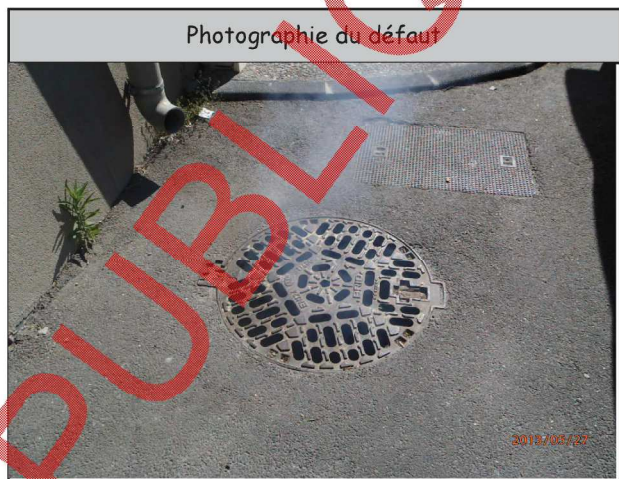
Type d'anomalie	Description
<b>Avaloir</b>

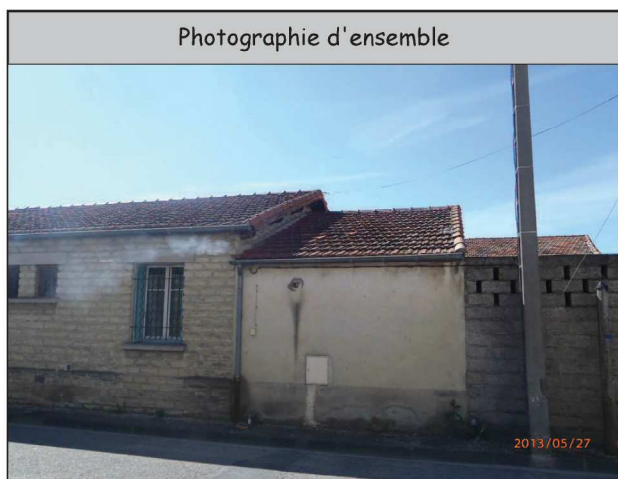
Type d'anomalie	Description
<b>Gouttière</b>	< 25 % de toiture

Importance du défaut ( échelle de 1 à 3 )		
	<b>2</b>

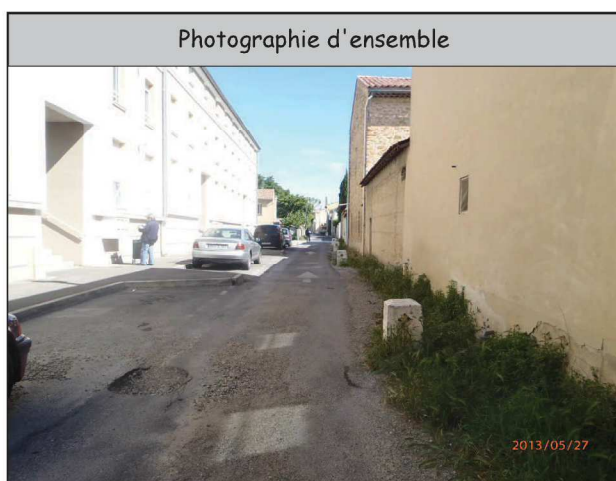
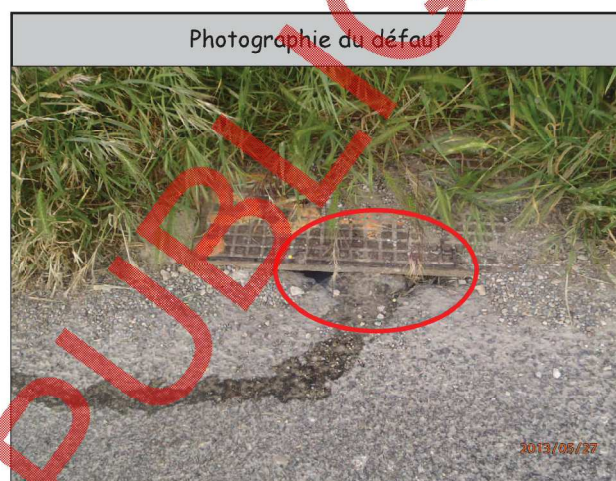
Type d'anomalie	Description
<b>Boite de branchement</b>	Non étanche

Importance du défaut ( échelle de 1 à 3 )		
<b>1</b>

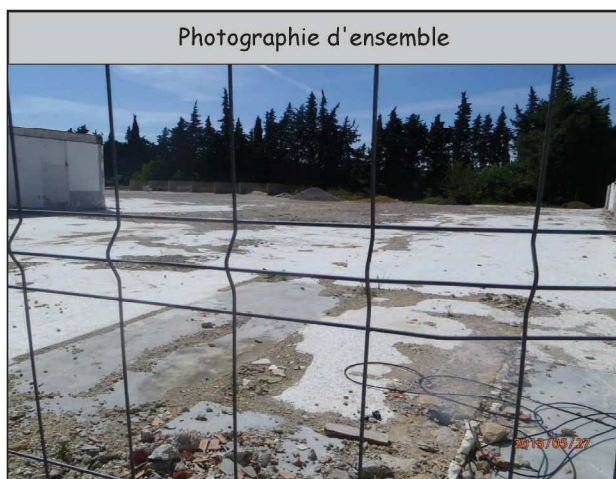
Type d'anomalie	Description
<b>Boite de branchement</b>	Non étanche

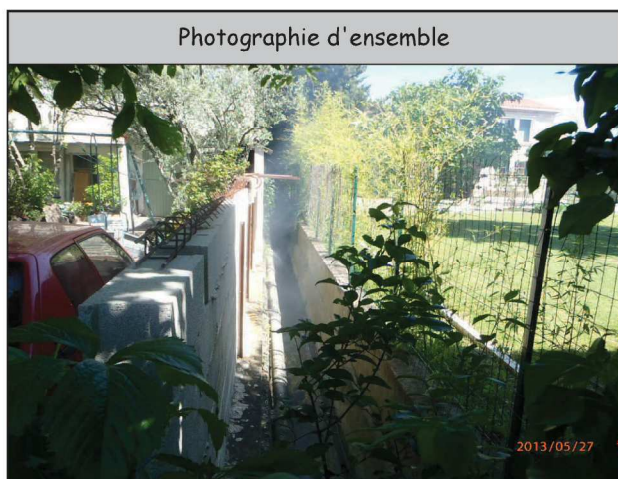
Type d'anomalie	Description
<b>Canalisation</b>	Non étanche

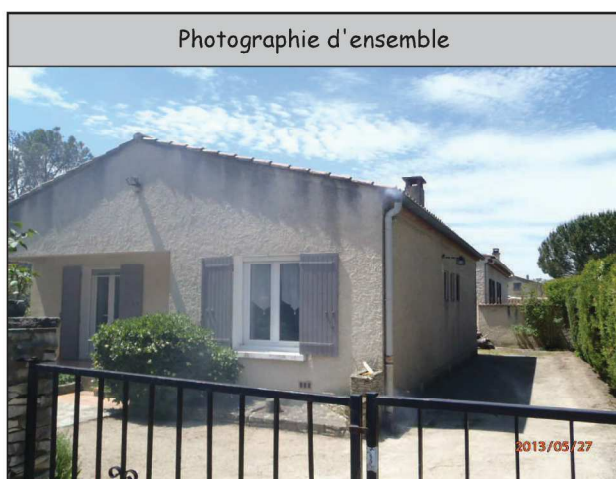
Type d'anomalie	Description
<b>Gouttière</b>	50% de la toiture

Importance du défaut ( échelle de 1 à 3 )		
	2

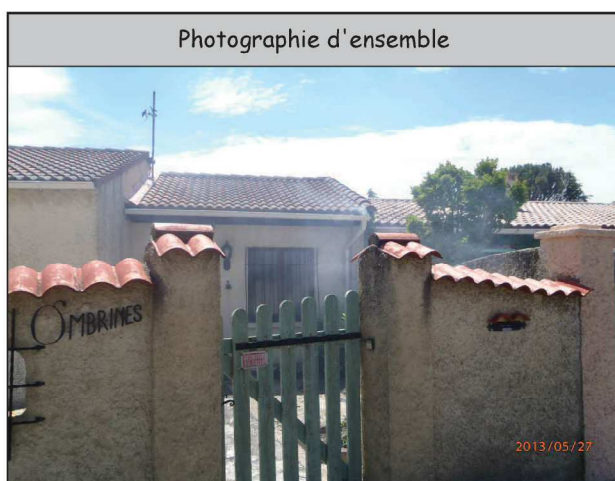
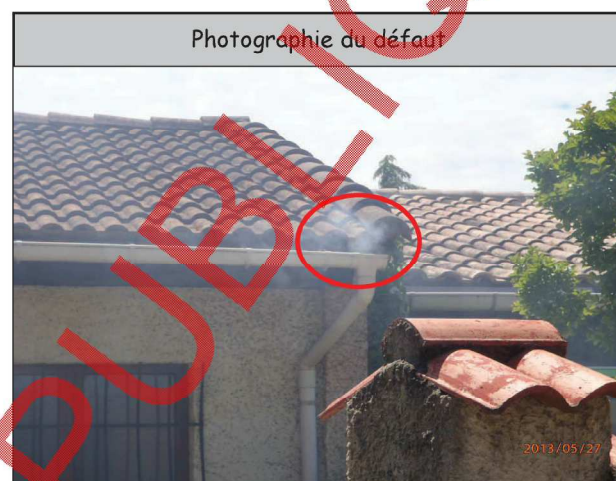
Type d'anomalie	Description
<b>Gouttière</b>	< 25 % de toiture

Importance du défaut ( échelle de 1 à 3 )
2

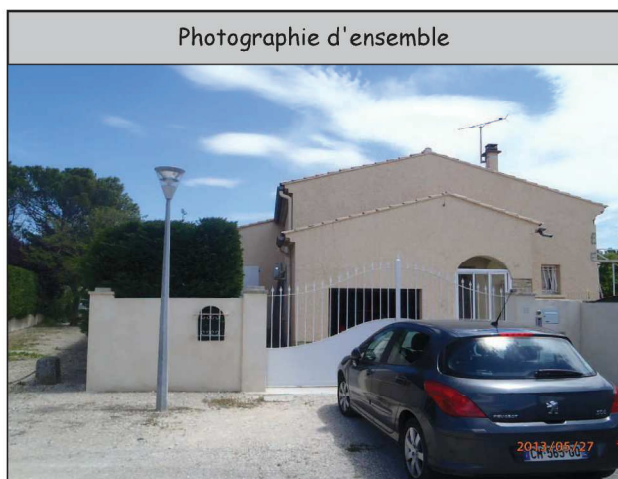
Type d'anomalie	Description
<b>Gouttière</b>	50% de la toiture

Importance du défaut ( échelle de 1 à 3 )
<b>2</b>

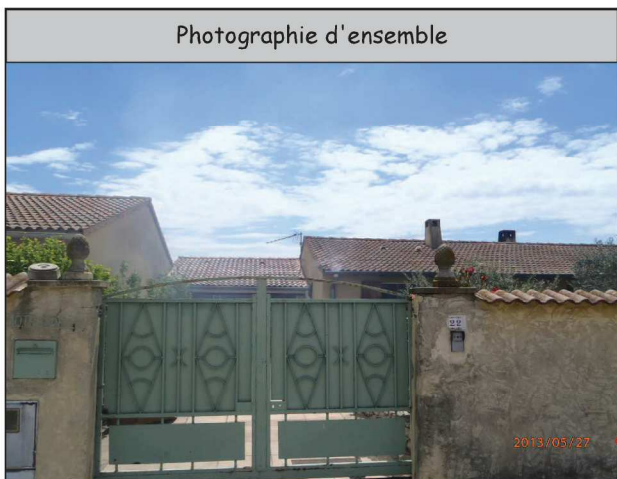
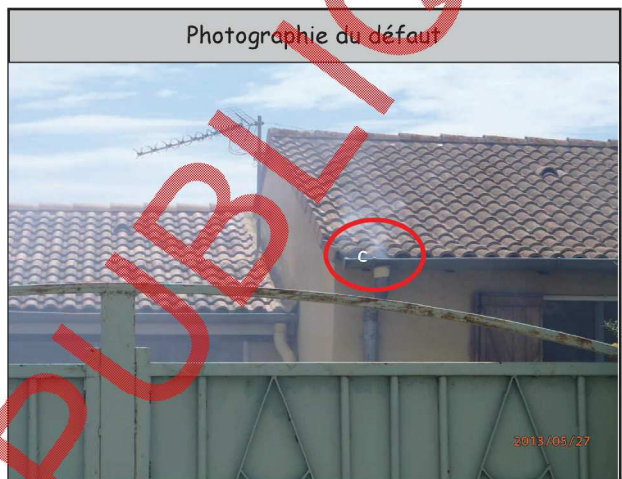
Type d'anomalie	Description
<b>Gouttière</b>	50% de la toiture

Importance du défaut ( échelle de 1 à 3 )
2

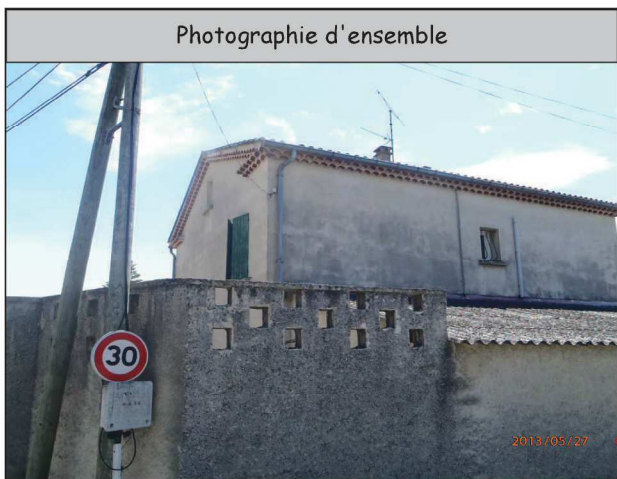
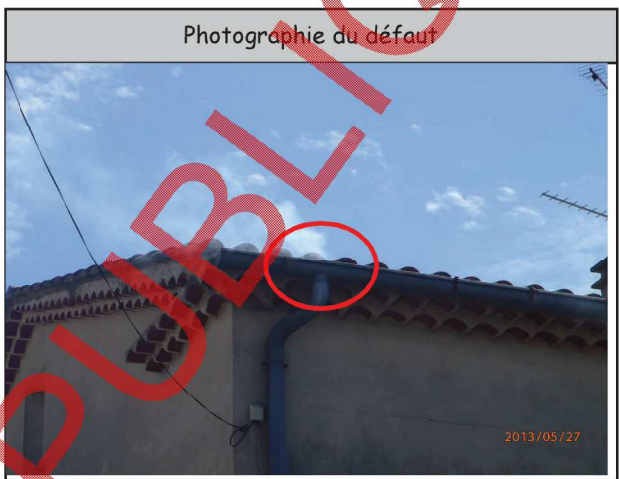
Type d'anomalie	Description
<b>Gouttière</b>	100% de la toiture

Importance du défaut ( échelle de 1 à 3 )
<b>2</b>

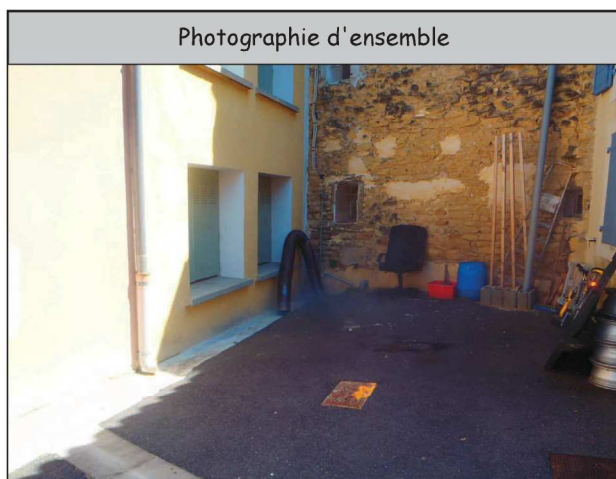
Type d'anomalie	Description
<b>Avaloir</b>	Zone de ruissellement
