REVISION DU SCHEMA DIRECTEUR D'ASSAINISSEMENT

Phase 1 à 4 : Rapport d'état des lieux et Programme de travaux sur les réseaux

Commune de Sarrians

M12132

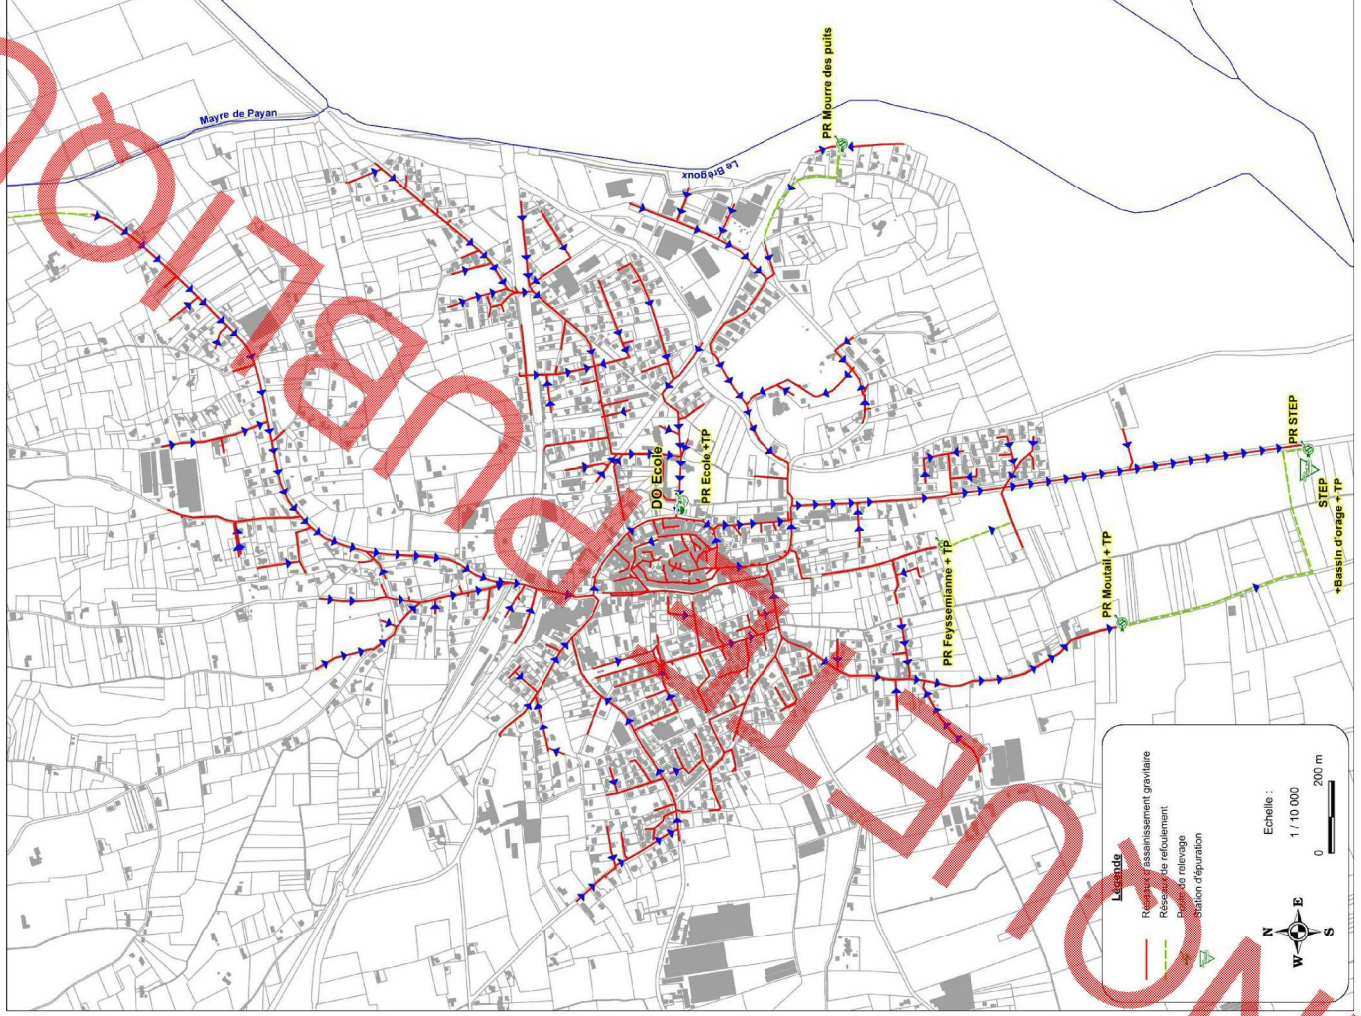
Planche 2 : Plan du système d'assainissement des eaux usées

Enfin, les réseaux d'eaux usées de Sarrrians comportent 972 regards de visites, dont 14 chasses d'égout (actuellement fermées).

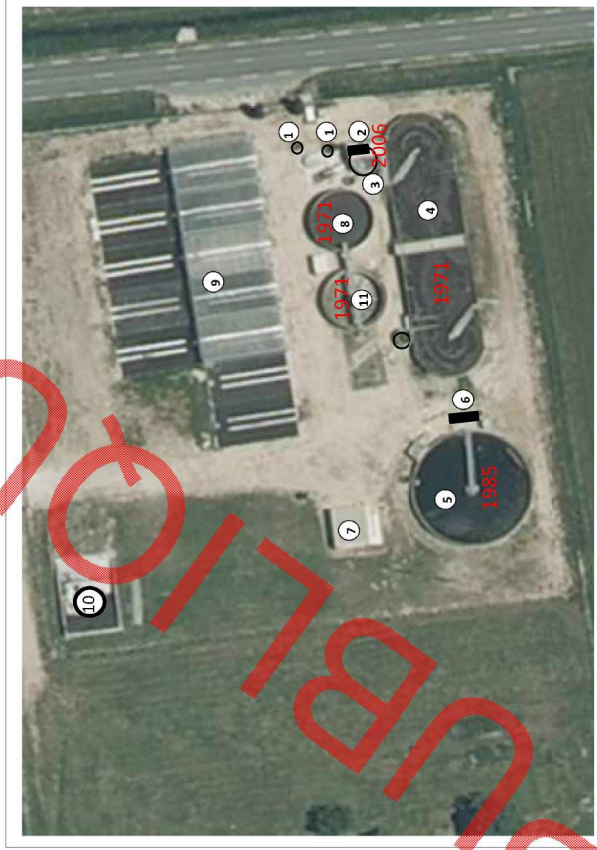
1. Poste de relevage
2. Dégrilleur
3. Pré-traitement
4. Bassin d'aération
5. Clarificateur
6. Canal de mesure
7. Local technique
8. Silo à boues
9. Lit de séchage
10. stockage à boues
11. Bassin d'orage

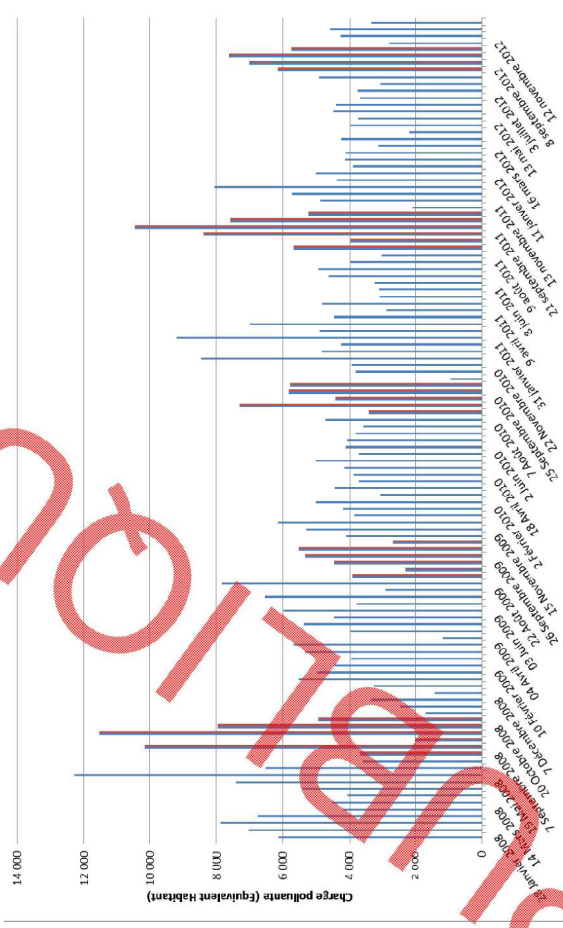
Graphique 10 : Autosurveillance de charge en entrée de la station d'épuration depuis 2008

Le graphique ci-dessous illustre l'évolution de la charge polluante (BBO₅) à l'entrée de la STEP et met en exergue les dépassements plus ou moins sévères, liés particulièrement aux périodes de vendanges (en rouge sur le graphique) :

En conclusion, évaluer la charge organique du traitement avec les valeurs moyennes tend à sous-évaluer la pollution, les périodes de vendanges n'étant que de courte durée dans l'année.

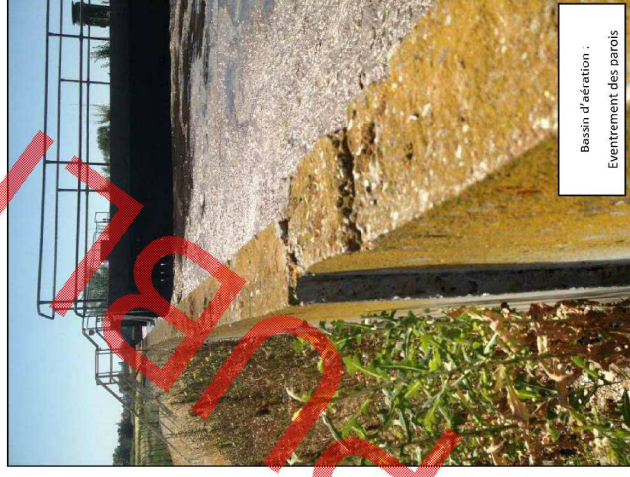
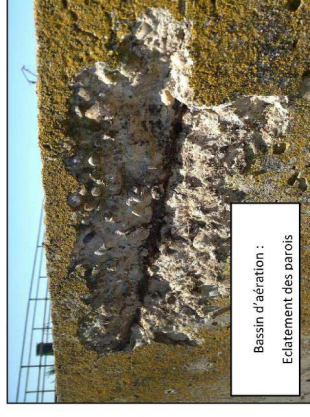
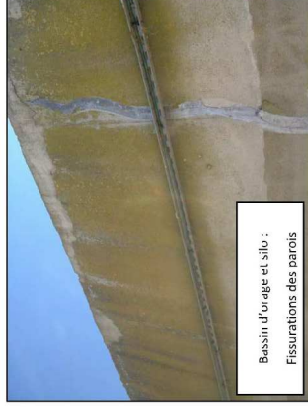
Une visite sommaire de ces ouvrages met vite en évidence de nombreux défauts d'étanchéité et d'anomalies structurelles des ouvrages. Les photographies suivantes illustrent les défauts les plus remarquables :

L'état structurel des ouvrages est préoccupant, voire alarmant concernant le bassin d'aération. Ce dernier a tendance à s'entrouvrir, avec un risque de rupture imminente des parois.

De manière générale, ces ouvrages présentent un génie civil dans un état fortement dégradé. Il est urgent d'intervenir.

« En résumé, le béton présente une microstructure très poreuse avec désolidarisation des granulats au sein de la pâte de ciment. Cette porosité est probablement à l'origine d'une migration des sulfates depuis l'intérieur de la cuve vers l'extérieur du voile, avec des teneurs en sulfates systématiquement élevées.

Le manque de cohésion peut expliquer la présence de nombreuses fissures principalement verticales. Il peut également être lié à une résistance mécanique du béton qui, malgré des valeurs globalement bonnes dans l'ensemble, peut être localement faible.

Bien qu'activée, la corrosion ne semble pas très avancée aujourd'hui au vu de l'état peu dégradé des fers mis à nu sur la nappe extérieure du voile. Il se peut néanmoins que les fers de la nappe intérieure soient plus dégradés.

En conclusion, bien que les signes extérieurs de dégradation du voile soient encore peu visibles (microfissuration principalement), ceux-ci risquent de s'accroître rapidement compte tenu des facteurs dégradants mis en évidence (corrosion, ouverture et développement de fissures, calcification...). »

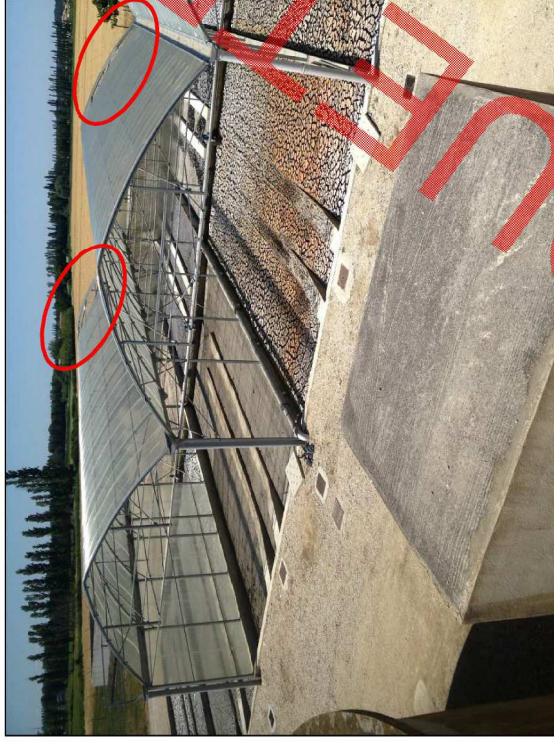
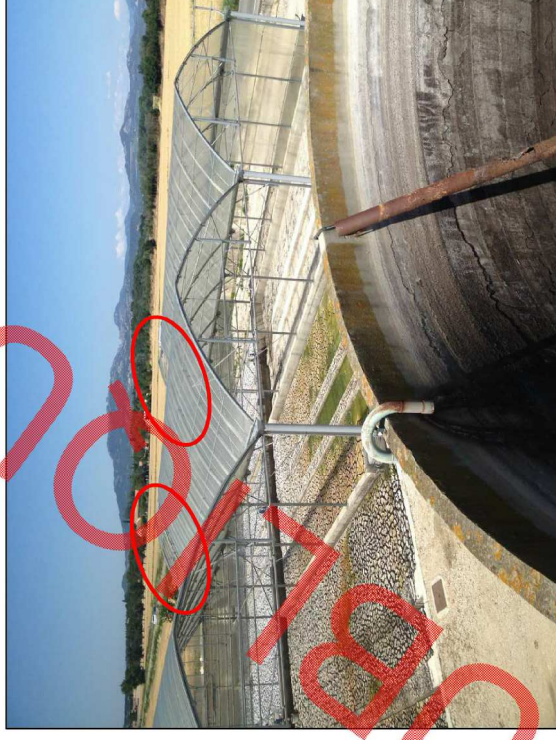
Par ailleurs, les lits de séchage et les serres sont dans un état de délabrement significatif à l'heure actuelle. De nombreuses vitres cassées et des dégradations du génie civil témoignent de la vétusté de ces équipements. Les photos ci-dessous illustrent ces faits.

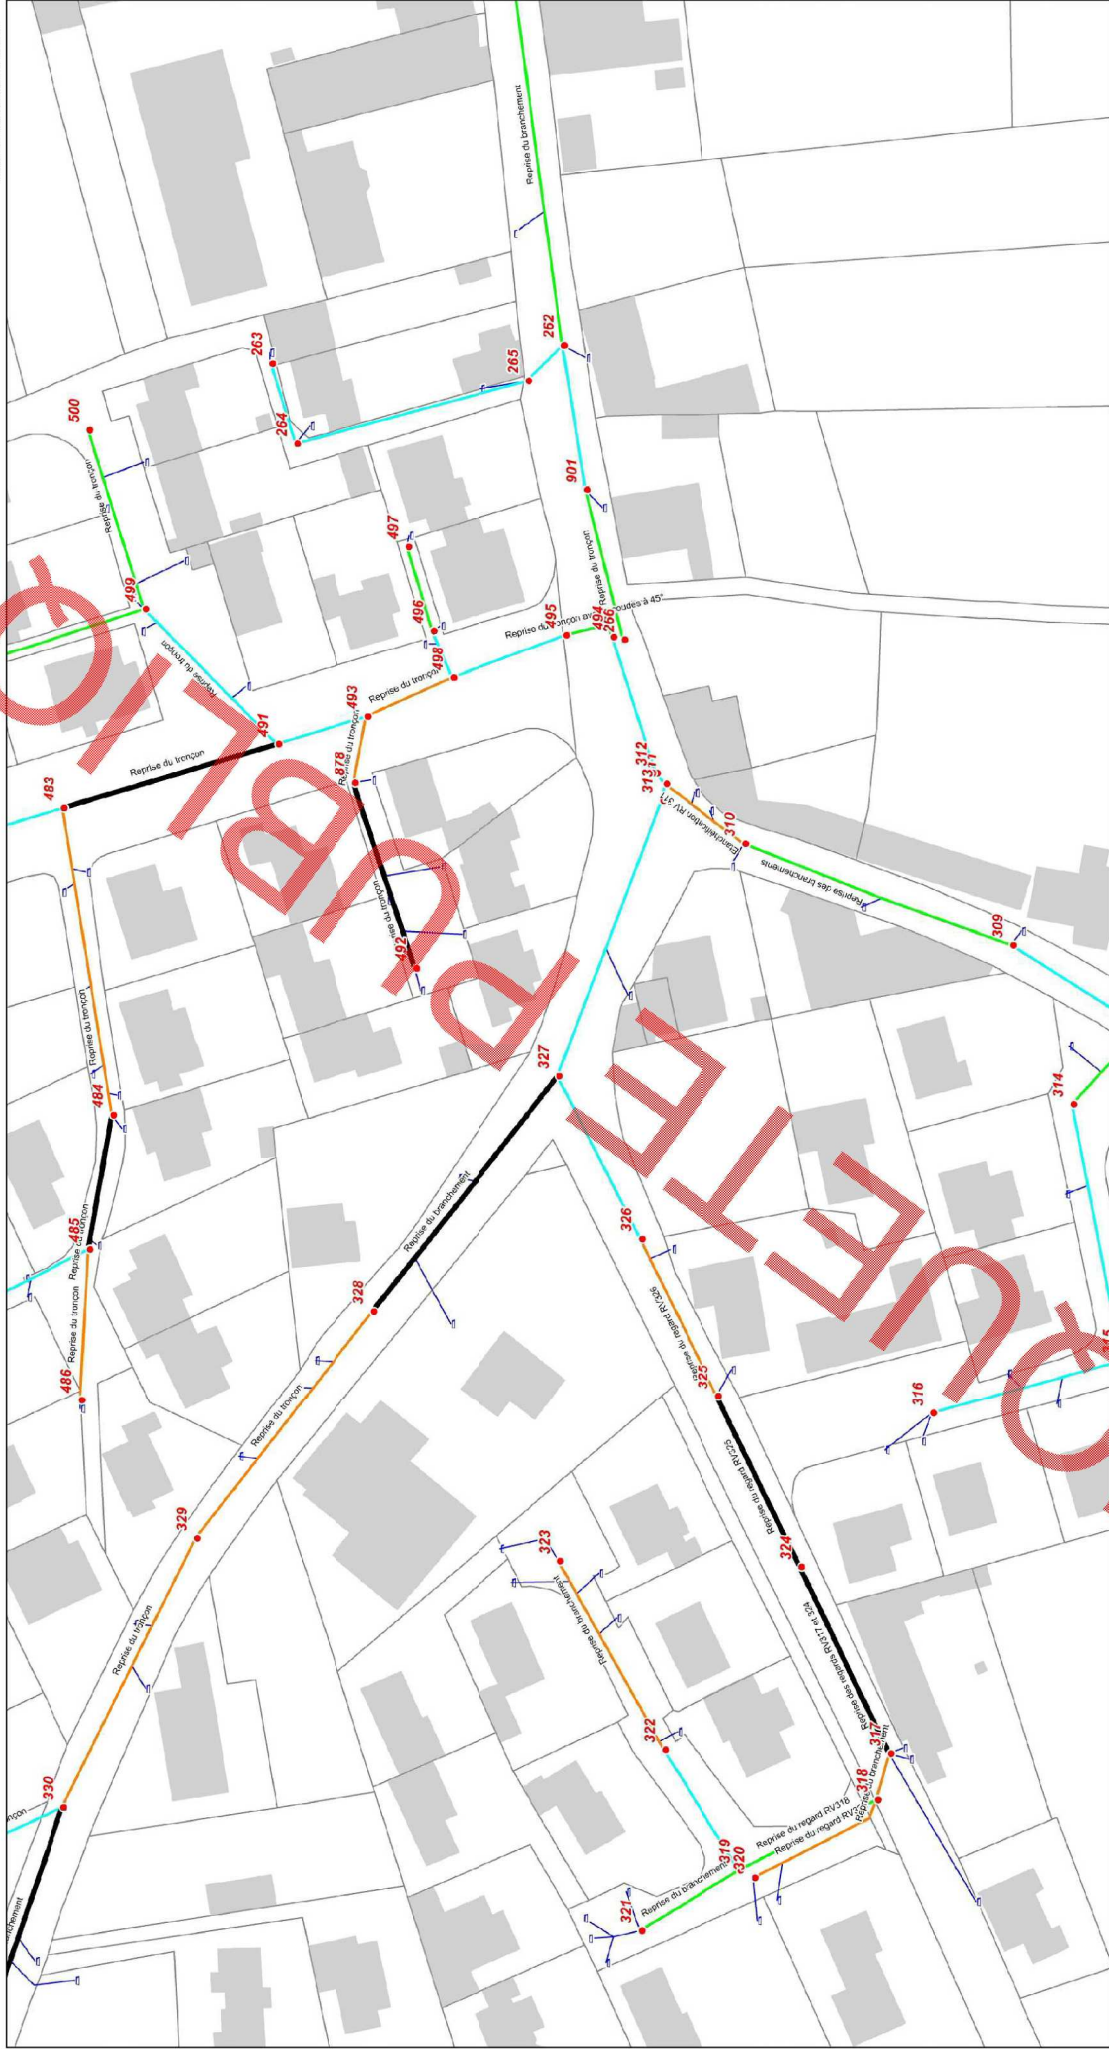
Exemple d'analyse sur SIG : Vulnérabilité aux infiltrations d'eaux claires & Travaux préconisés

La planche page suivante illustre l'exemple d'une application du SIG pour l'affichage des tronçons vulnérables aux infiltrations d'eaux claires parasites et les travaux préconisés pour éliminer ces infiltrations. Cet outil est une aide à la décision dans le cadre de travaux d'opportunité (reprise de voirie, remplacement de réseaux d'eau potable, etc) afin de définir le type d'intervention à réaliser sur les réseaux d'assainissement avec une pertinence maximale. Le lien interactif vers la vidéo d'inspection des tronçons offre un visuel exhaustif de l'état du réseau.

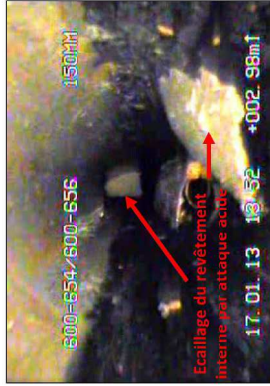
De plus, l'ensablement des conduites a pour conséquence indirecte une dégradation progressive des canalisations. La fermentation septique dans les vases génère la sécrétion d'acides qui attaquent le revêtement interne des canalisations. Il est par conséquent important de lutter contre l'ensablement progressif des conduites. La mise en place de campagne régulière d'hydrocurage de ces branches maitresses est préconisée en solution curative.

L'objectif de cette action est de lutter contre le comblement progressif des collecteurs principaux. La fréquence des campagnes d'hydrocurage est à déterminer selon la vitesse d'ensablement, par un suivi visuel périodique des branches maitresses.

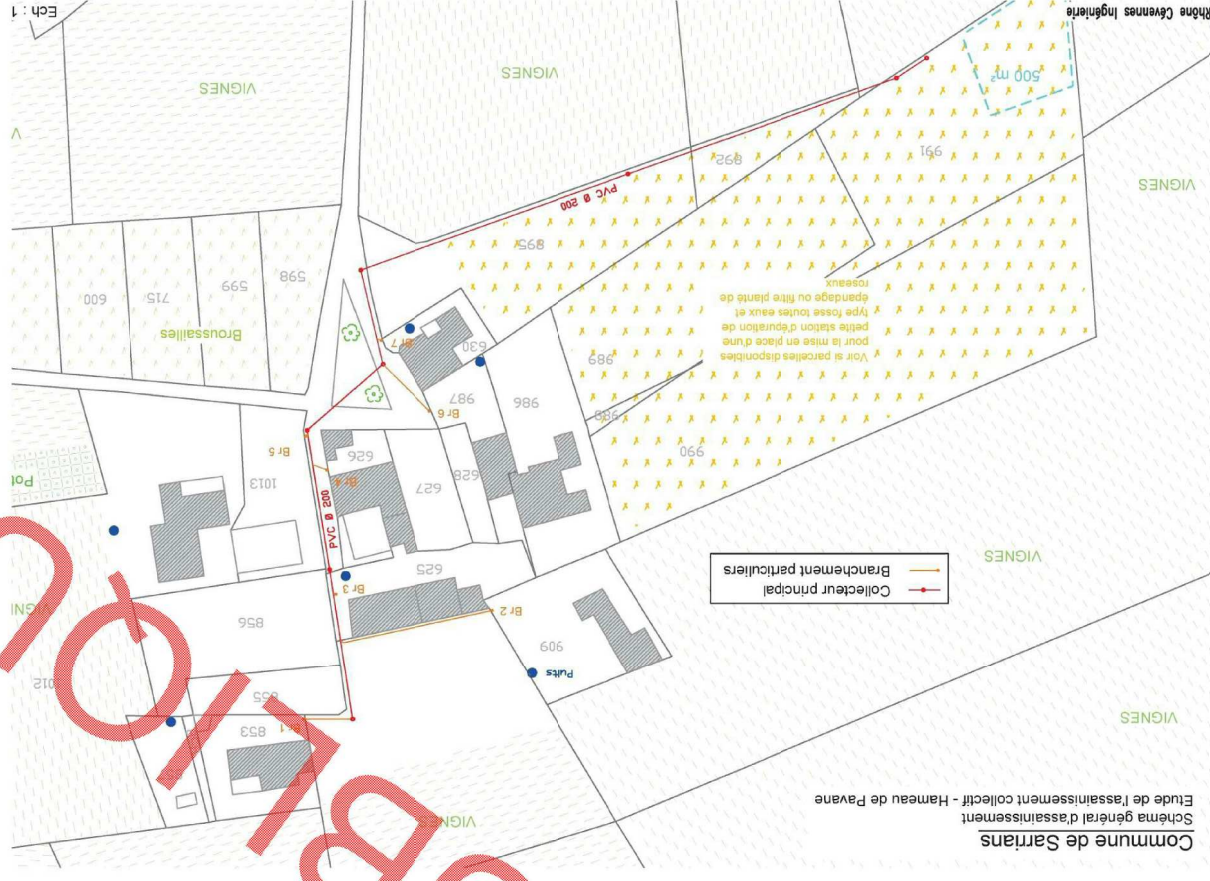
Planche 8 : Création d'un réseau d'assainissement – Hameau Pavane

D'après un relevé topographique de la zone, nous avons pu déterminer le tracé du réseau et les conditions de mise en service.

La dépense pour la mise en place d'un assainissement collectif au hameau de Pavane a été chiffrée à 106 000 € HT, 50 000 € HT pour le réseau et 50 000 € HT pour la station d'épuration.
