# Commune de Sarrians

## REVISIONS DU SCHEMA DIRECTEUR D'ASSAINISSEMENT DES EAUX USEES

*Pièces graphiques et Annexes*

Réf. CEREG Ingénierie - M12132

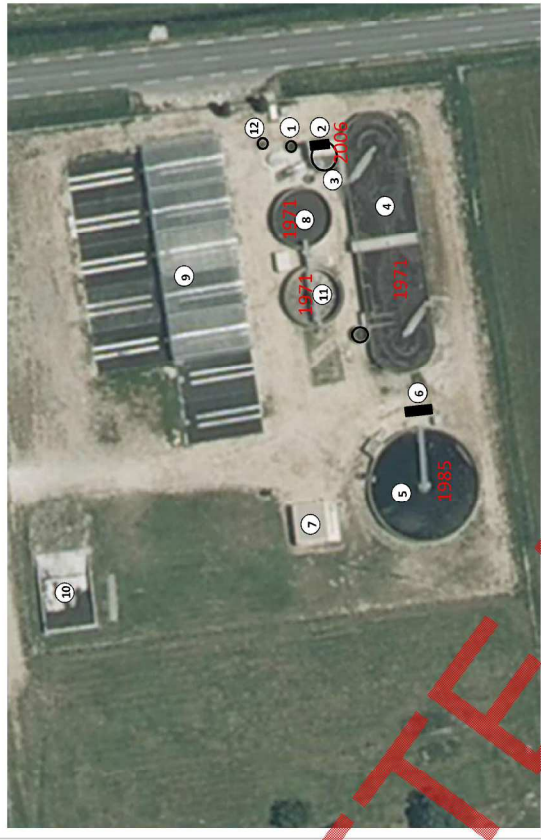
Commune de Sarrilans  
Schéma directeur d'assainissement  
**Scéma d'implantation de la station d'épuration**

- LEGENDE
- 1 Poste de relevage
  - 2 Dégrilleur
  - 3 Pré-traitement
  - 4 Dessaibleur / désgraisseur
  - 5 Clarificateur
  - 6 Canal de mesures
  - 7 Lot d'épuration
  - 8 Sûreté boues
  - 9 Lit de séchage
  - 10 Séchage des boues
  - 11 Basse à fange
- Echelle : 1 : 750

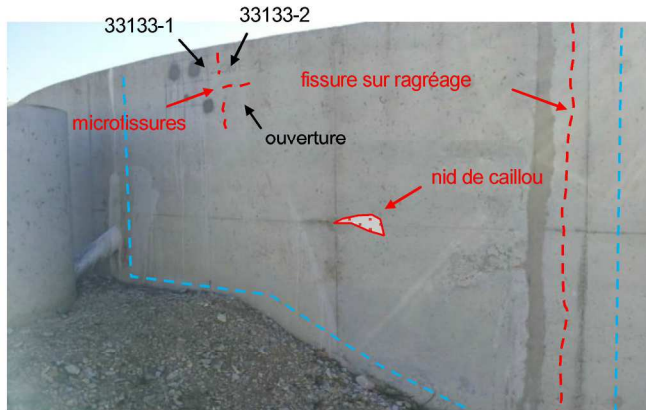
Fig. 25 : Aperçu général de la zone 1

La zone 1 est peu globalement peu dégradée. On note toutefois la présence de :

- quelques microfissures,
- une fissure verticale sur un ragréage,
- un nid de caillou.

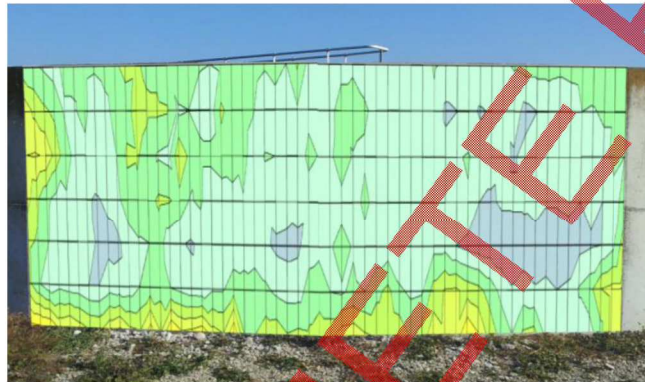
Fig. 35 : Cartographie des potentiels – zone 3

Les potentiels sont compris entre -265 mV et 40 mV avec une moyenne de -45 mV. Un gradient, probablement lié au terrain naturel, est observé en pied de voile. Une zone avec un gradient élevé indiquant un risque de corrosion assez important, se détache à l'extrémité gauche de la surface auscultée.

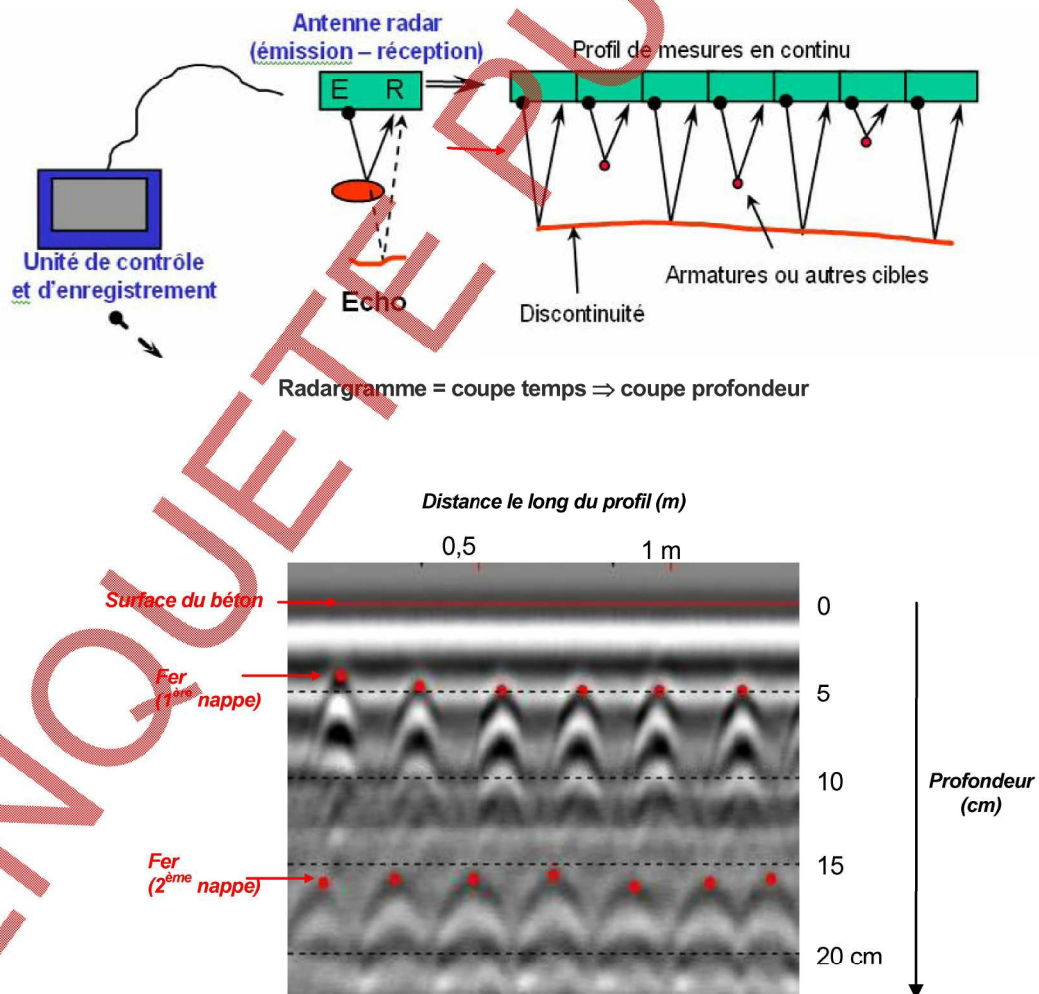
Le principe de la méthode est schématisé sur la figure ci-après.

Fig. 58 : Principe de la méthode d'auscultation par radar géophysique et illustration générale d'un radargramme issu des mesures réalisées en zone 3
