Commune de Sarrians	<b>Anomalie Fumée n° 001</b>
Campagne fumée de : mai - 2013

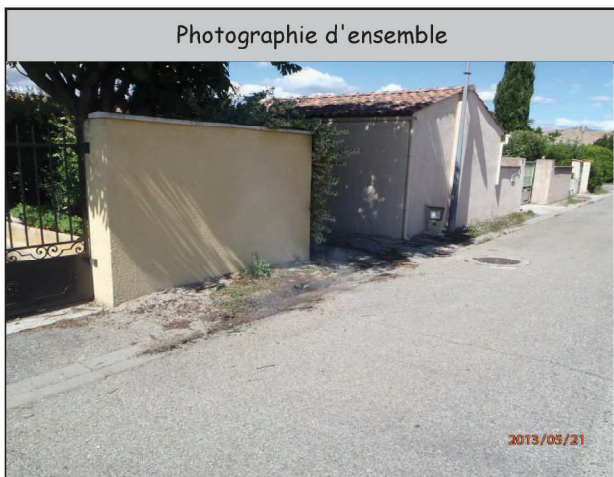
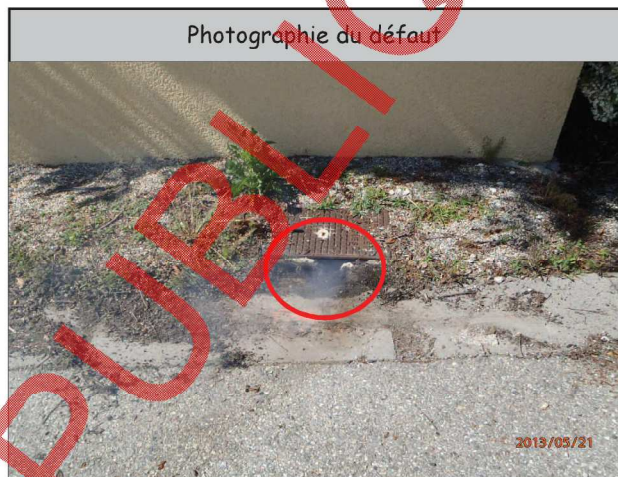
Type d'anomalie	Description
<b>Boite de branchement</b>	Zone de ruissellement

Importance du défaut ( échelle de 1 à 3 )
<b>3</b>

Hauteur critique avant intrusion	Sans objet
Surface du trou engendrant l'intrusion d'ECP	Sans objet
Vulnérabilité	En contre bas

Proposition de travaux de mise en conformité :	Obturation de l'orifice
--	-------------------------

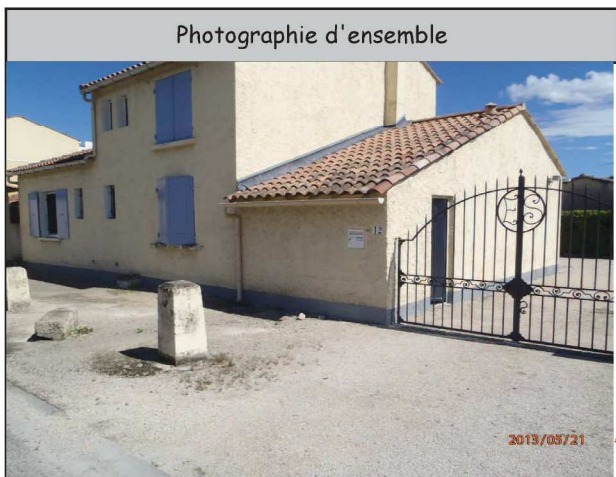
Type d'anomalie	Description
<b>Boite de branchement</b>	Zone de ruissellement

Importance du défaut ( échelle de 1 à 3 )	
	<b>2</b>

Hauteur critique avant intrusion	Sans objet
Surface du trou engendrant l'intrusion d'ECP	Sans objet
Vulnérabilité	En contre bas

Proposition de travaux de mise en conformité :	Obturation de l'orifice
--	-------------------------

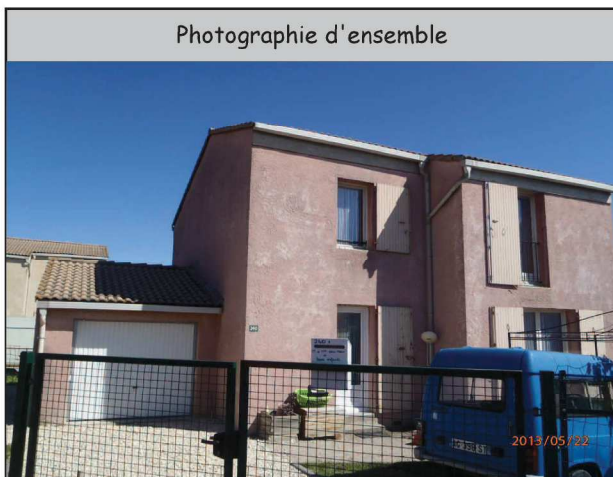
Type d'anomalie	Description
<b>Gouttière</b>	100% de la toiture

Importance du défaut ( échelle de 1 à 3 )		
	<b>2</b>

Proposition de travaux de mise en conformité :	Mise en place d'un coude en bas de chéneau et obturation de l'ancienne conduite restante
--	--

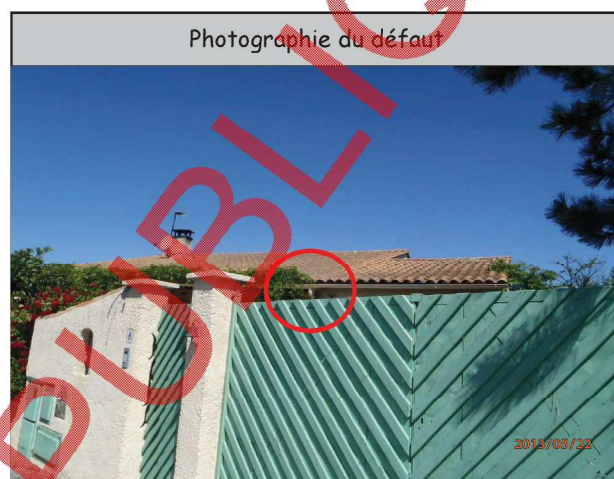
Type d'anomalie	Description
<b>Gouttière</b>	75% de la toiture

Importance du défaut ( échelle de 1 à 3 )
2

Proposition de travaux de mise en conformité :	Mise en place d'un coude en bas de chéneau et obturation de l'ancienne conduite restante
--	--

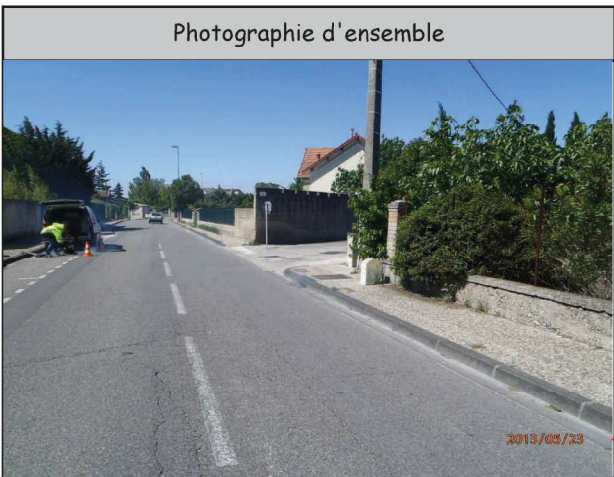
Type d'anomalie	Description
<b>Avaloir</b>	Zone de ruissellement

Importance du défaut ( échelle de 1 à 3 )
3

Proposition de travaux de mise en conformité :	Déconnexion
--	-------------

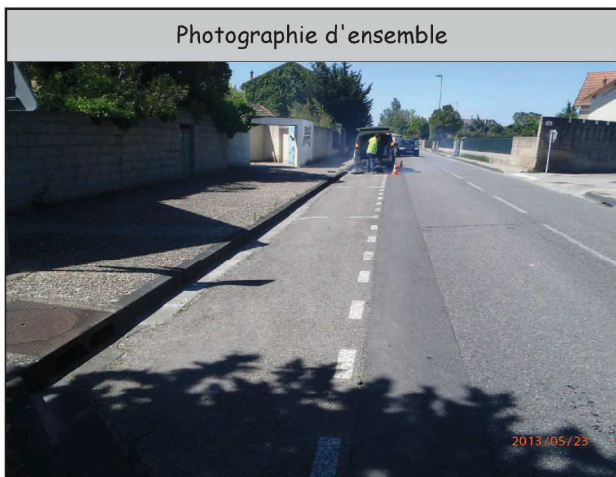
Type d'anomalie	Description
<b>Avaloir</b>	Zone de ruissellement

Importance du défaut ( échelle de 1 à 3 )	
	<b>3</b>

Proposition de travaux de mise en conformité :	Déconnexion
--	-------------

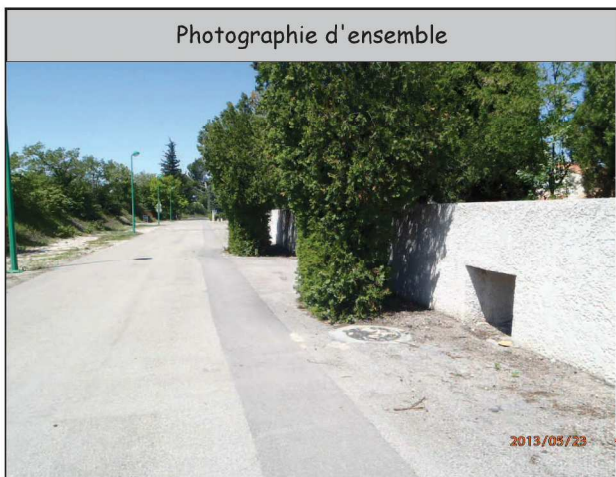
Type d'anomalie	Description
<b>Boite de branchement</b>	Non étanche

Importance du défaut ( échelle de 1 à 3 )		
	2

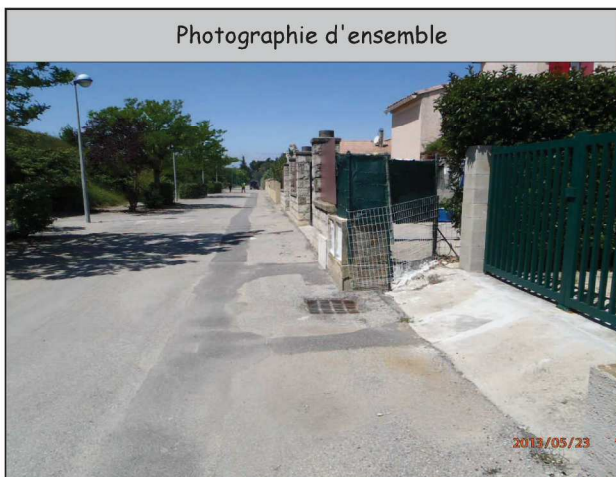
Type d'anomalie	Description
<b>Avaloir</b>	Zone de ruissellement

Importance du défaut ( échelle de 1 à 3 )	
1

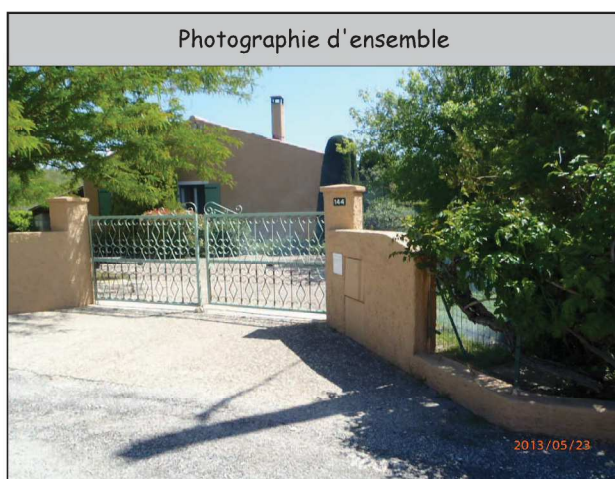
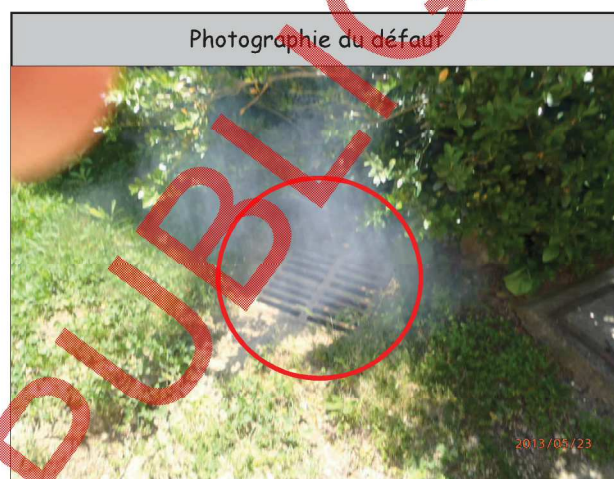
Type d'anomalie	Description
<b>Avaloir</b>	100% de la toiture + grille

Importance du défaut ( échelle de 1 à 3 )
3

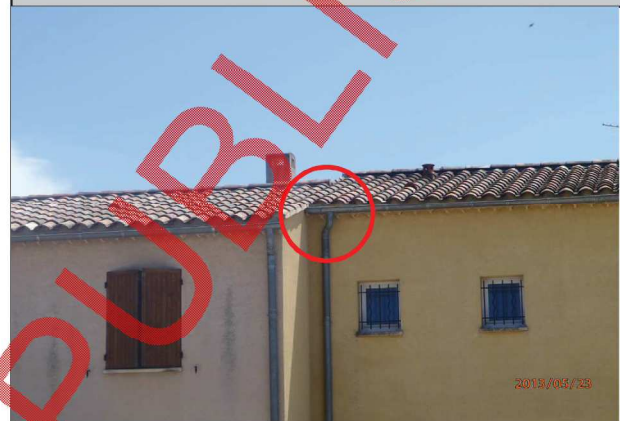
Photographie du défaut

Importance du défaut ( échelle de 1 à 3 )

2

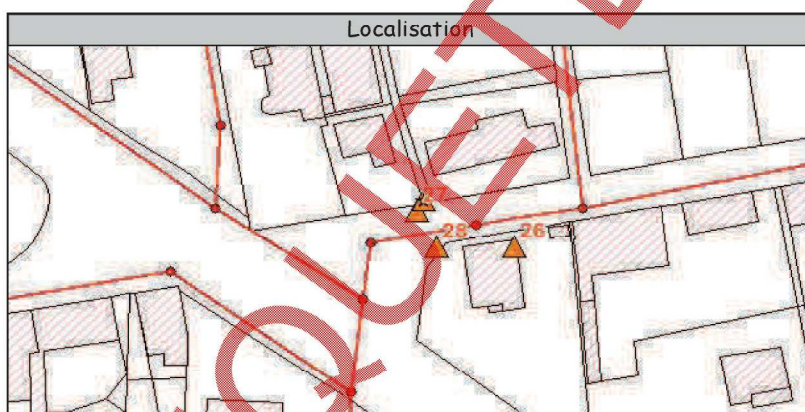
Hauteur critique avant intrusion	150 cm
Surface du trou engendrant l'intrusion d'ECP	Sans objet
Vulnérabilité	Sans objet

Remarque(s) et/ou Observation(s)
Anomalie sollicitée si 1 m 50 d'eau dans le fossé

Proposition de travaux de mise en conformité :	Obturation de l'orifice
--	-------------------------

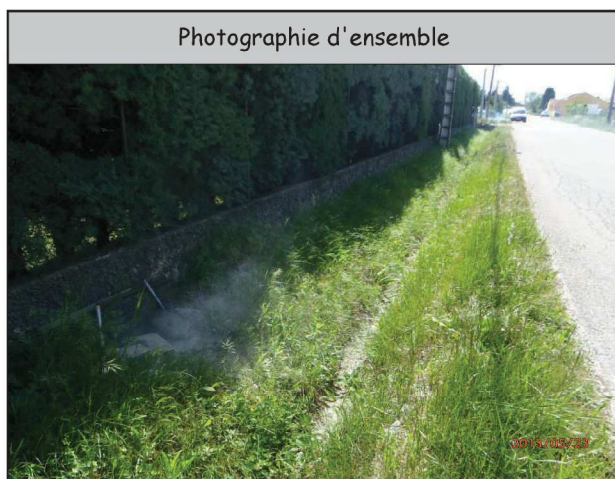
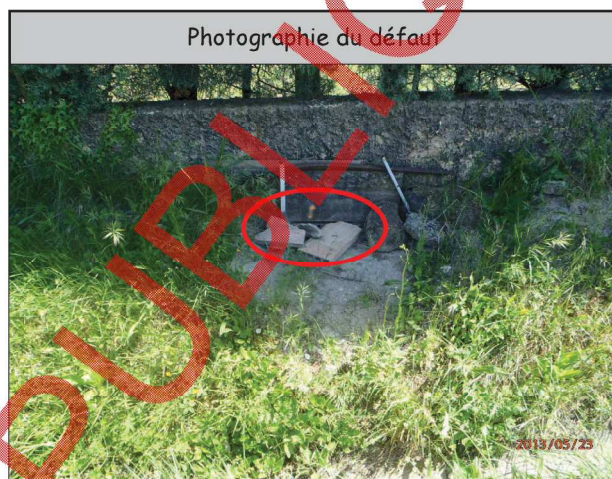
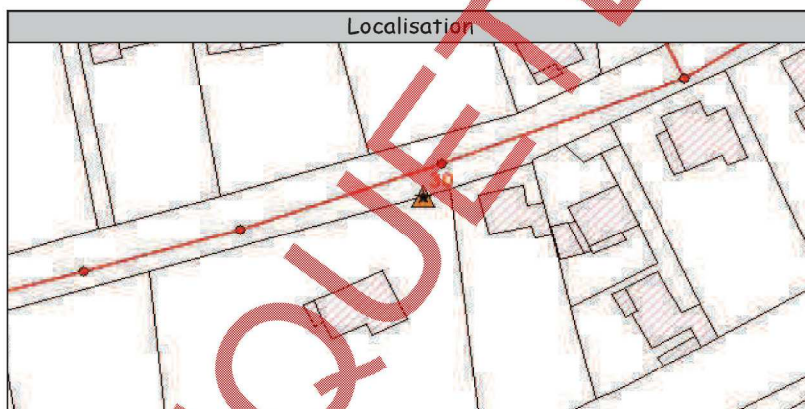
Commune de Sarrians	Anomalie Fumée n° 030
Campagne fumée de : mai - 2013

Type d'anomalie	Description
<b>Boite de branchement</b>	Ouverture dans fossé

Importance du défaut ( échelle de 1 à 3 )	
	<b>3</b>

Hauteur critique avant intrusion	80 cm
Surface du trou engendrant l'intrusion d'ECP	Sans objet
Vulnérabilité	Sans objet

Remarque(s) et/ou Observation(s)
Anomalie sollicitée si 80 cm d'eau dans le fossé

Proposition de travaux de mise en conformité :	Obturation de l'orifice
--	-------------------------

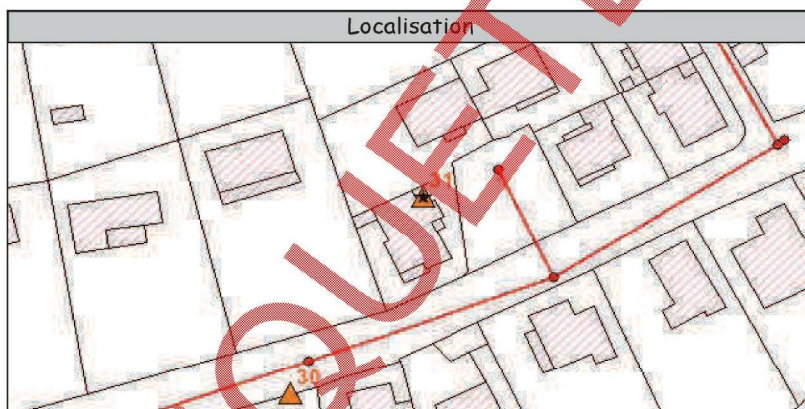
Type d'anomalie	Description
<b>Gouttière</b>	< 25 % de toiture

Importance du défaut ( échelle de 1 à 3 )		
	2

Surface active
15

Proposition de travaux de mise en conformité :	Mise en place d'un coude en bas de chéneau et obturation de l'ancienne conduite restante
--	--

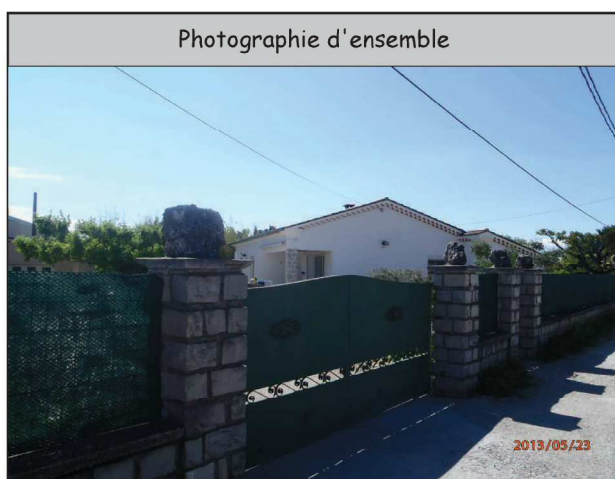
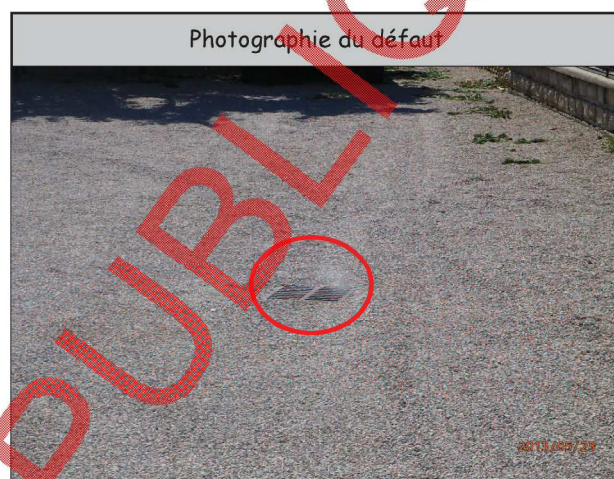
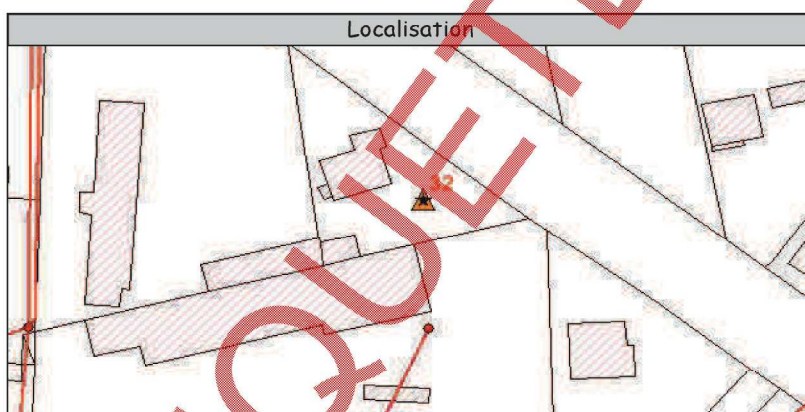
Type d'anomalie	Description
<b>Avaloir</b>	100% de la toiture + grille

Importance du défaut ( échelle de 1 à 3 )
<div style="display: flex; justify-content: space-between; width: 100%;"> <div style="width: 33%; background-color: #90EE90; height: 15px;"></div> <div style="width: 33%; background-color: #FFFF00; height: 15px;"></div> <div style="width: 33%; background-color: #FF0000; height: 15px;"></div> </div> <p style="text-align: right; margin-top: 5px;"><b>3</b></p>

Remarque(s) et/ou Observation(s)
En contre bas d'une surface imperméable

Proposition de travaux de mise en conformité :	Déconnexion
--	-------------

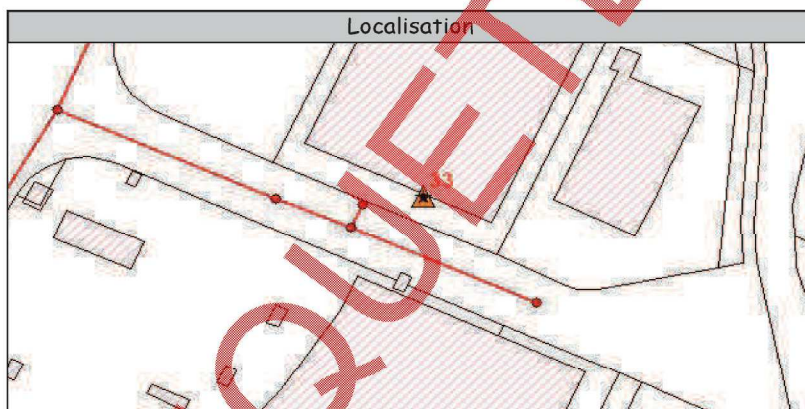
Type d'anomalie	Description
<b>Boite de branchement</b>

Remarque(s) et/ou Observation(s)
En contre bas d'une surface imperméable

Proposition de travaux de mise en conformité :	Etanchéification du regard
--	----------------------------

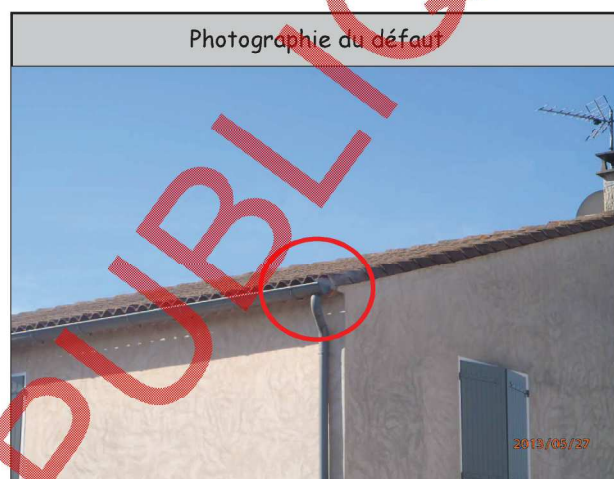
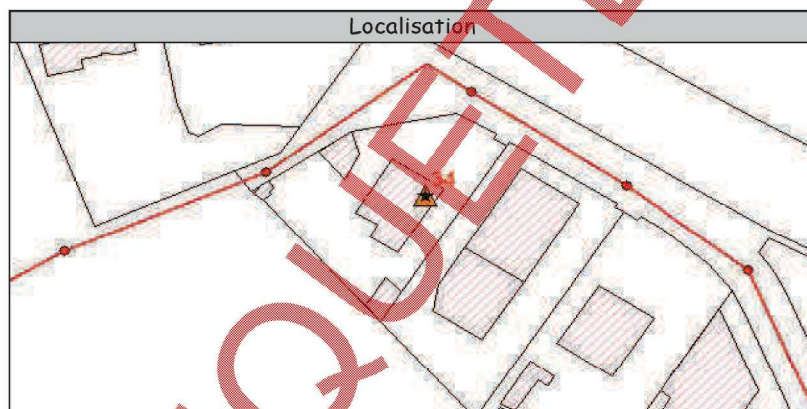
Commune de Sarrians	Anomalie Fumée n° 034
Campagne fumée de : mai - 2013

Type d'anomalie	Description
<b>Gouttière</b>	50% de la toiture

Importance du défaut ( échelle de 1 à 3 )		
	<b>2</b>

Surface active
75 m <sup>2</sup>

Proposition de travaux de mise en conformité :	Mise en place d'un coude en bas de chéneau et obturation de l'ancienne conduite restante
--	--

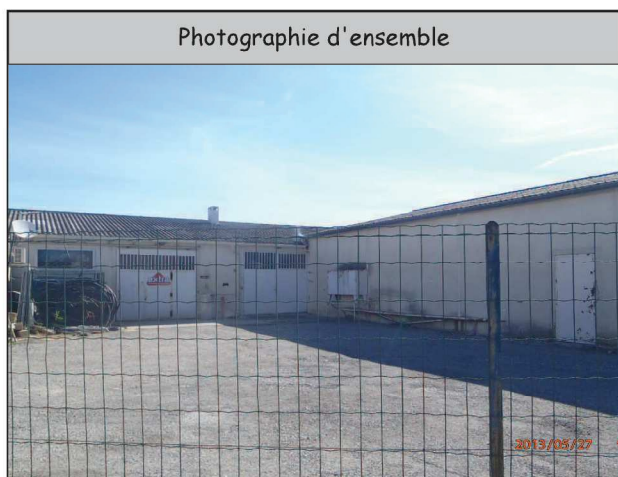
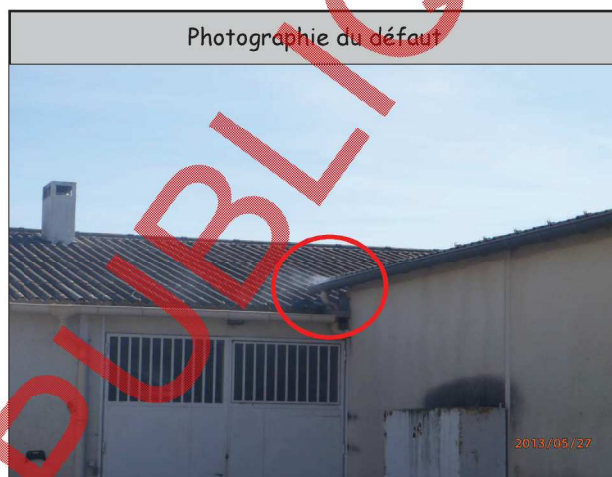
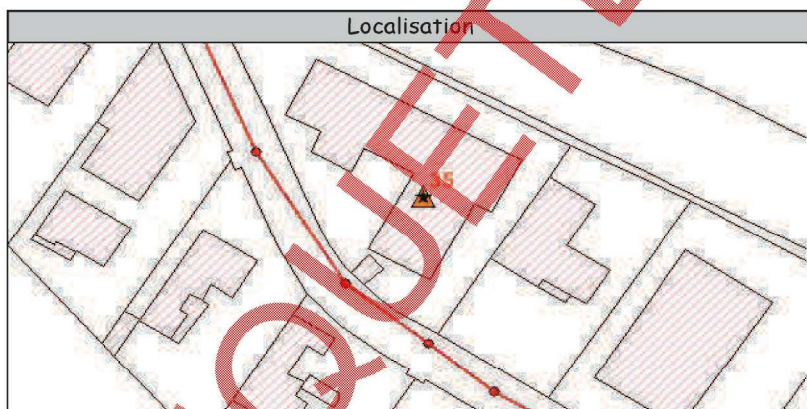
Anomalie Fumée n° 035

Type d'anomalie	Description
<b>Gouttière</b>	50% de la toiture

Importance du défaut ( échelle de 1 à 3 )		
	<b>2</b>

Surface active
100 m <sup>2</sup>

Proposition de travaux de mise en conformité :	Mise en place d'un coude en bas de chéneau et obturation de l'ancienne conduite restante
--	--

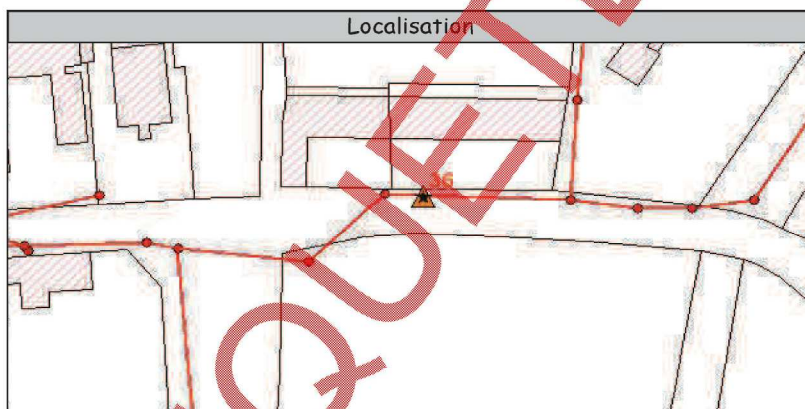
**Anomalie Fumée n° 036**

Type d'anomalie	Description
<b>Avaloir</b>

Importance du défaut ( échelle de 1 à 3 )	
	<b>3</b>

Proposition de travaux de mise en conformité :	Déconnexion
--	-------------

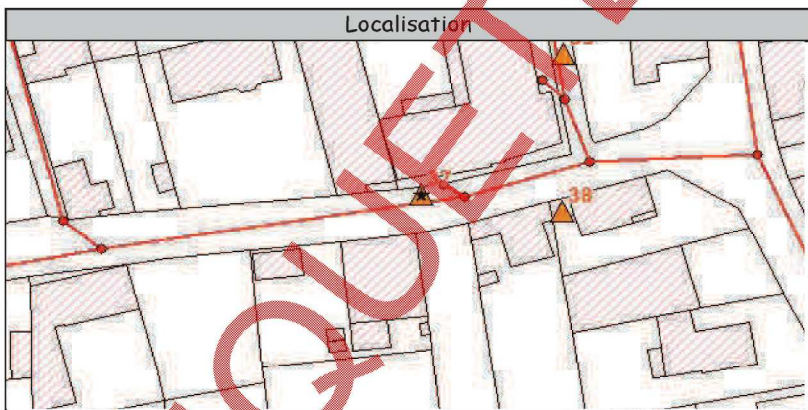
Type d'anomalie	Description
<b>Avaloir</b>

Proposition de travaux de mise en conformité :	Déconnexion
--	-------------

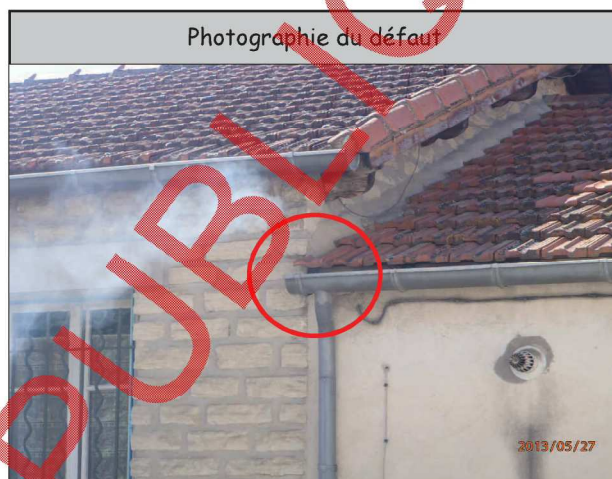
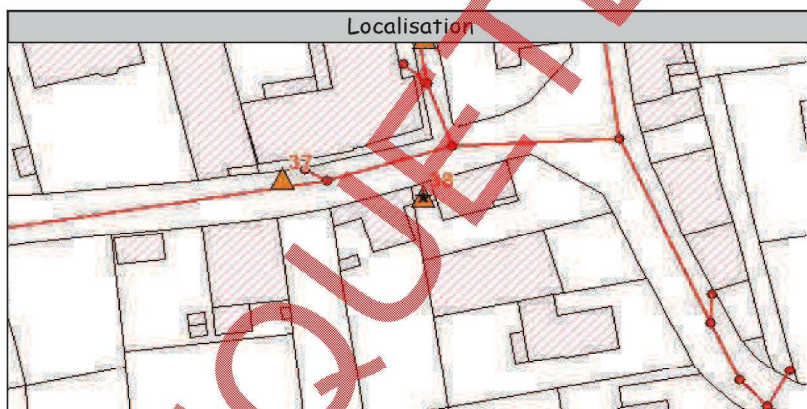
Anomalie Fumée n° 038

Type d'anomalie	Description
<b>Gouttière</b>	< 25 % de toiture

Importance du défaut ( échelle de 1 à 3 )		
	<b>2</b>

Surface active
10 m <sup>2</sup>

Proposition de travaux de mise en conformité :	Mise en place d'un coude en bas de chéneau et obturation de l'ancienne conduite restante
--	--

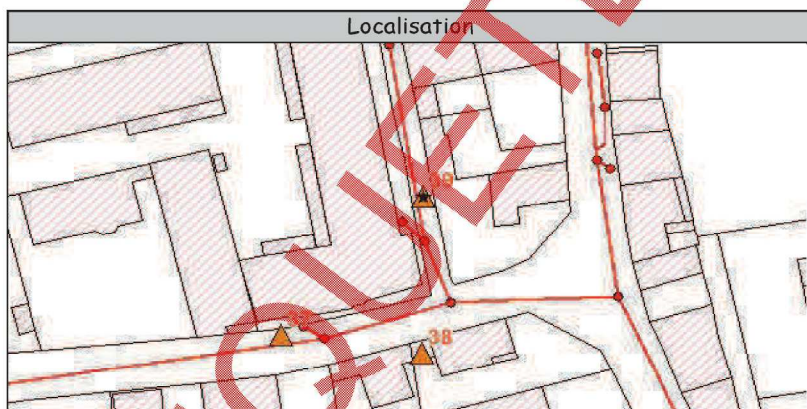
Type d'anomalie	Description
<b>Boite de branchement</b>	Non étanche

Importance du défaut ( échelle de 1 à 3 )		
<b>1</b>

Proposition de travaux de mise en conformité :	Etanchéification du regard
--	----------------------------

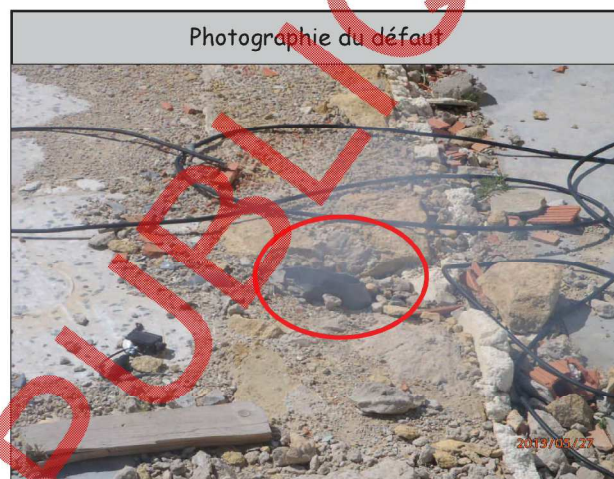
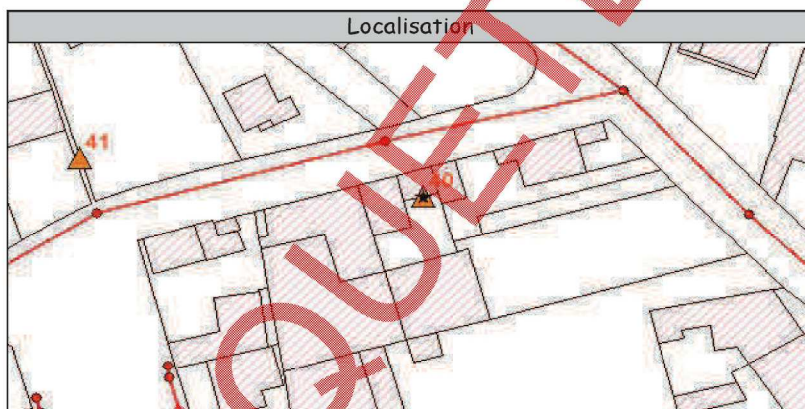
Type d'anomalie	Description
<b>Boite de branchement</b>	Non étanche

Remarque(s) et/ou Observation(s)
Parcelle en travaux

Proposition de travaux de mise en conformité :	Obturation de l'orifice
--	-------------------------

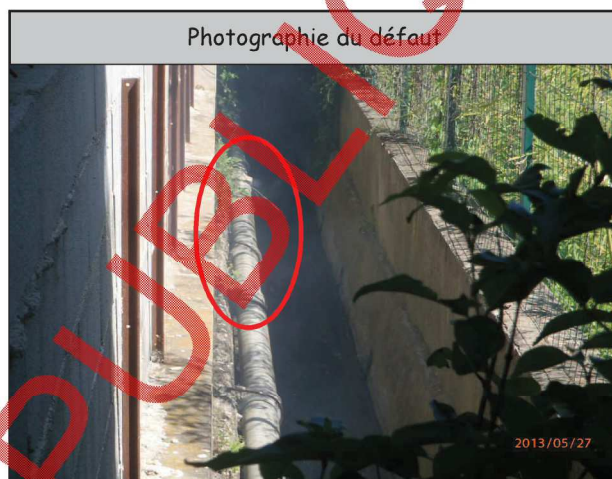
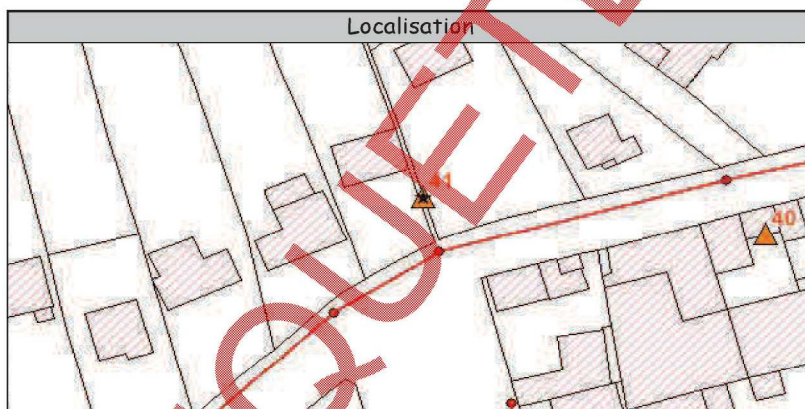
Type d'anomalie	Description
<b>Canalisation</b>	Non étanche

Hauteur critique avant intrusion	100 cm
Surface du trou engendrant l'intrusion d'ECP	Sans objet
Vulnérabilité	Anomalie

Remarque(s) et/ou Observation(s)
Anomalie sollicitée si 1 m d'eau dans le canal

Proposition de travaux de mise en conformité :	Etenchéificaton
--	-----------------

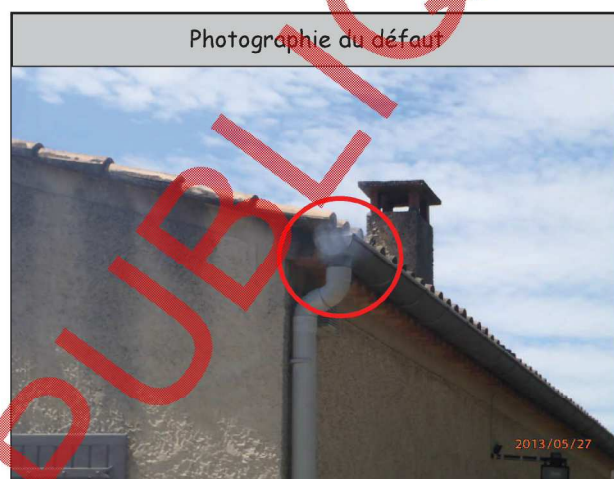
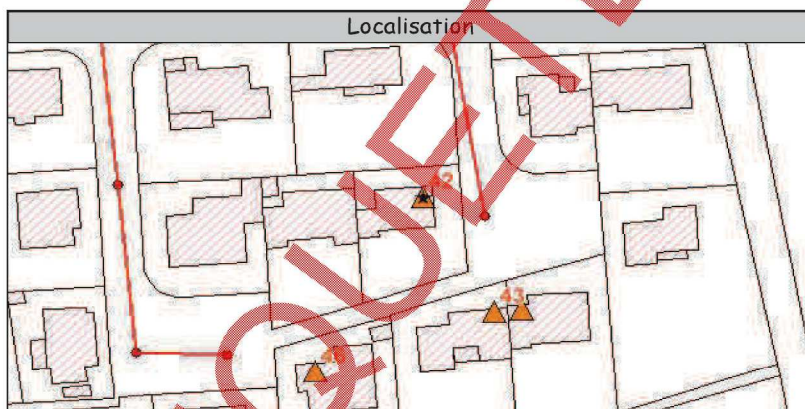
Type d'anomalie	Description
<b>Gouttière</b>	50% de la toiture

Importance du défaut ( échelle de 1 à 3 )		
	2

Surface active
40 m <sup>2</sup>

Proposition de travaux de mise en conformité :	Mise en place d'un coude en bas de chéneau et obturation de l'ancienne conduite restante
--	--

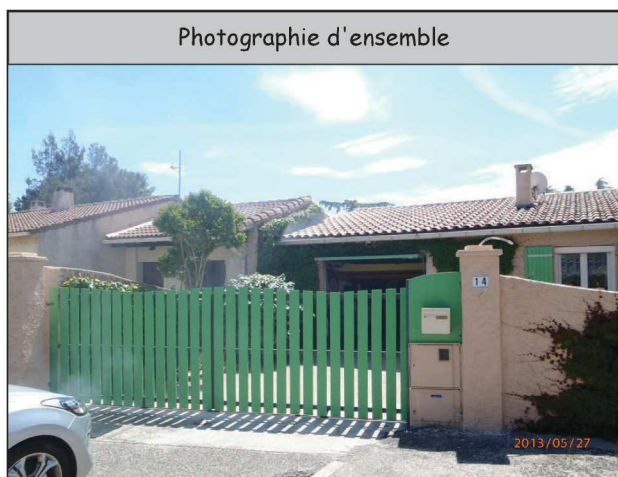
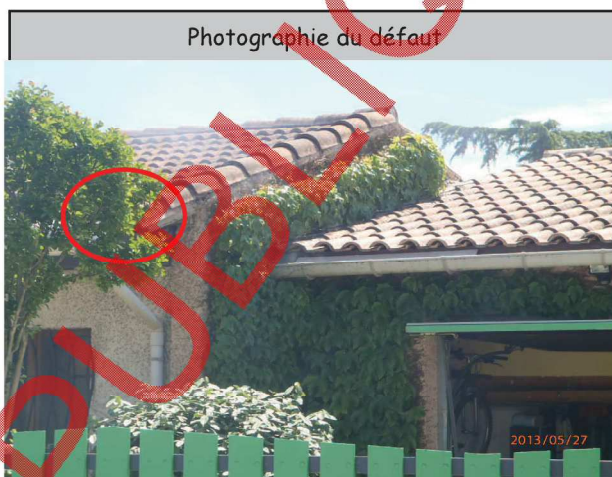
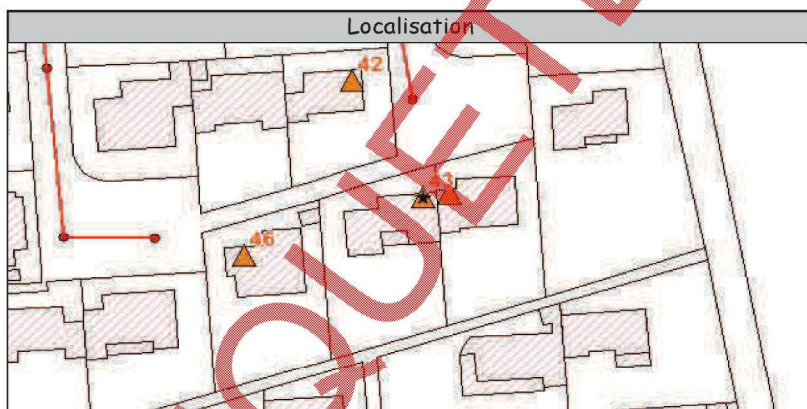
Anomalie Fumée n° 043

Type d'anomalie	Description
<b>Gouttière</b>	50% de la toiture

Importance du défaut ( échelle de 1 à 3 )		
	<b>2</b>

Surface active
40 m <sup>2</sup>

Proposition de travaux de mise en conformité :	Mise en place d'un coude en bas de chéneau et obturation de l'ancienne conduite restante
--	--

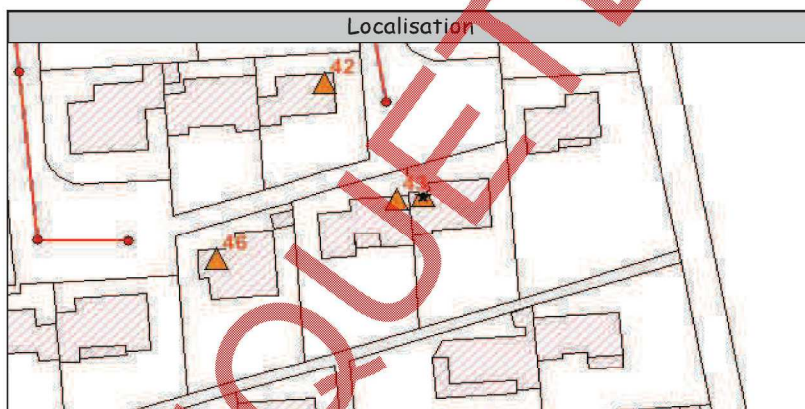
Type d'anomalie	Description
<b>Gouttière</b>	< 25 % de toiture

Importance du défaut ( échelle de 1 à 3 )
2

Surface active
10 m <sup>2</sup>

Proposition de travaux de mise en conformité :	Mise en place d'un coude en bas de chéneau et obturation de l'ancienne conduite restante
--	--

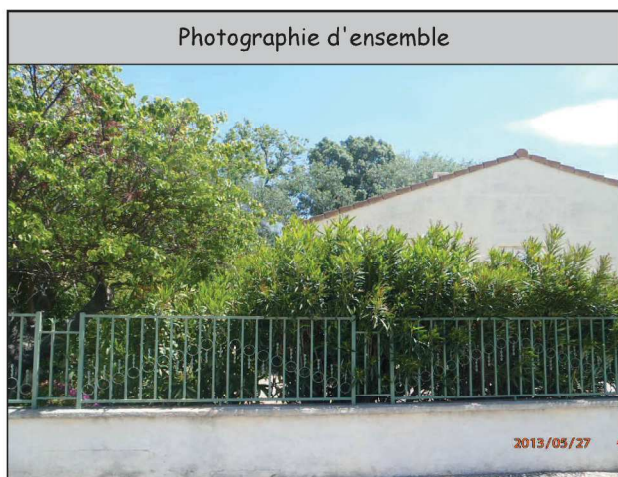
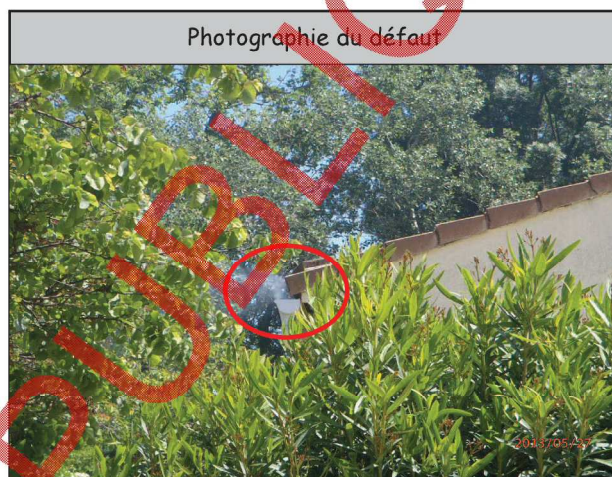
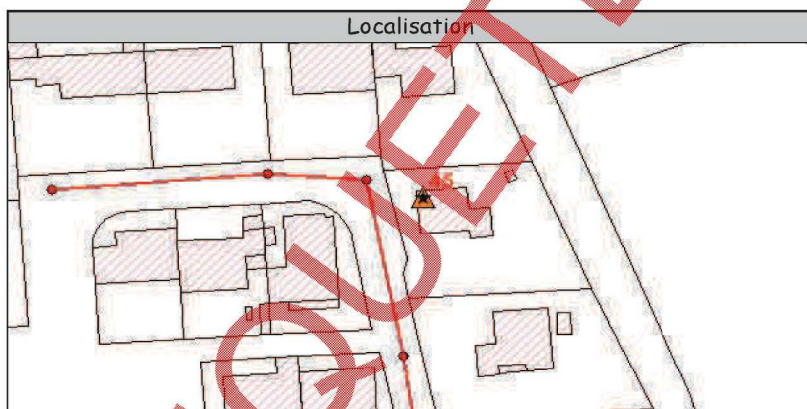
Anomalie Fumée n° 045

Type d'anomalie	Description
<b>Gouttière</b>	50% de la toiture

Importance du défaut ( échelle de 1 à 3 )		
	<b>2</b>

Surface active
50 m <sup>2</sup>

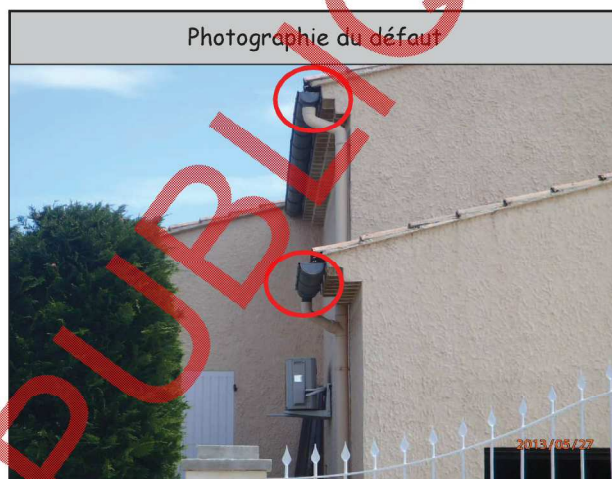
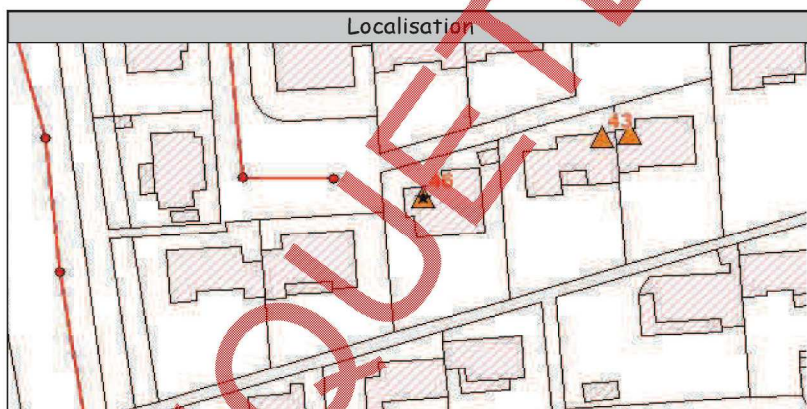
Type d'anomalie	Description
<b>Gouttière</b>	50% de la toiture

Importance du défaut ( échelle de 1 à 3 )
<b>2</b>

Surface active
70 m <sup>2</sup>

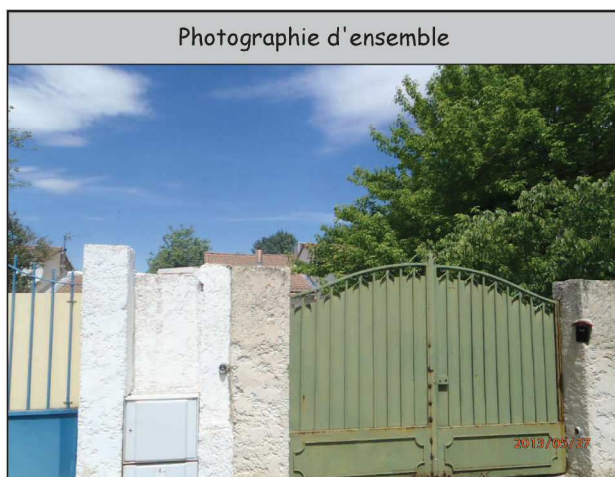
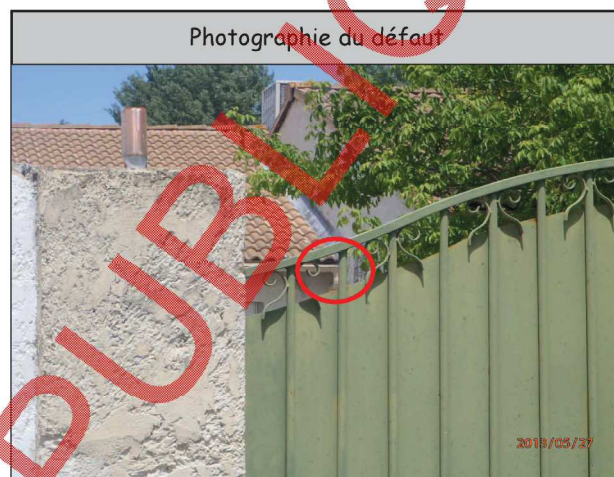
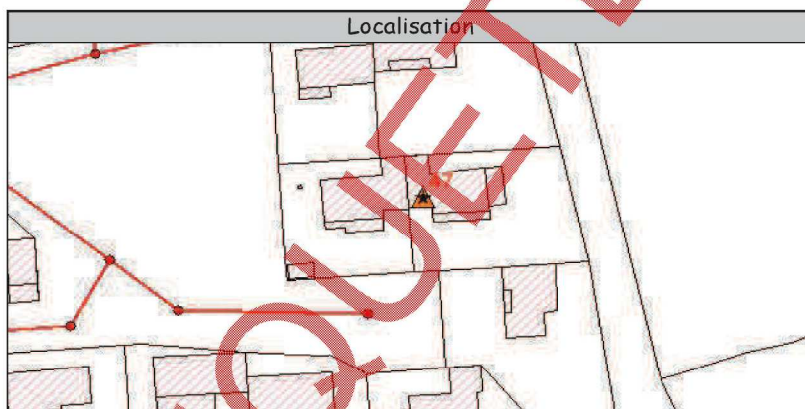
Type d'anomalie	Description
<b>Gouttière</b>	< 25 % de toiture

Importance du défaut ( échelle de 1 à 3 )
2

Surface active
15 m <sup>2</sup>

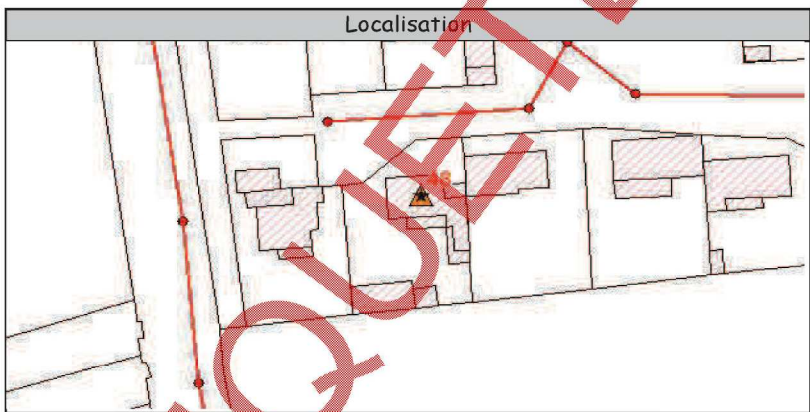
Importance du défaut ( échelle de 1 à 3 )
2

Surface active
100 m <sup>2</sup>

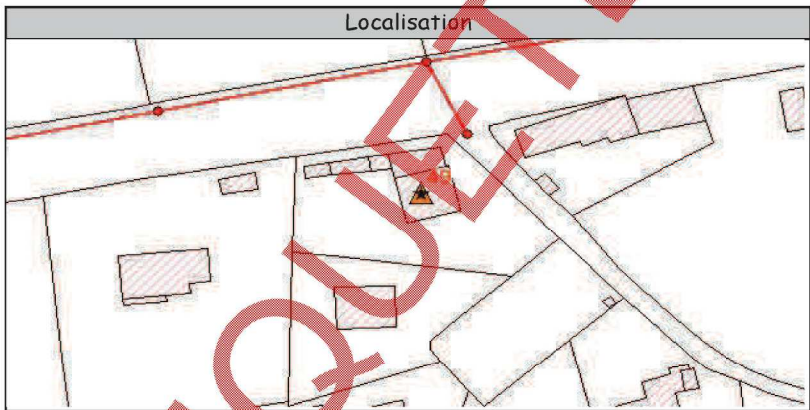
Importance du défaut ( échelle de 1 à 3 )
<b>2</b>

Surface active
100 m <sup>2</sup>

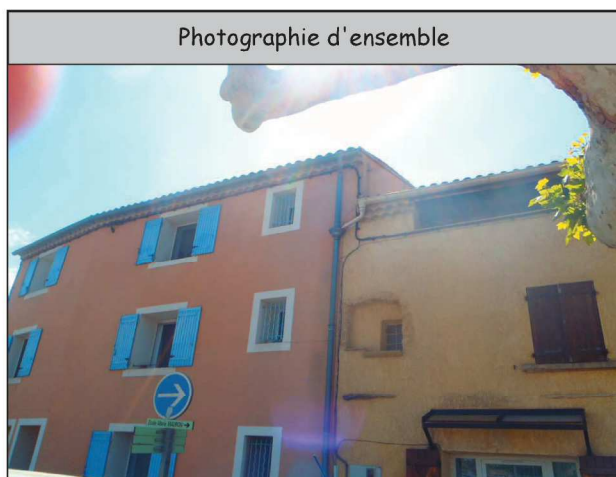
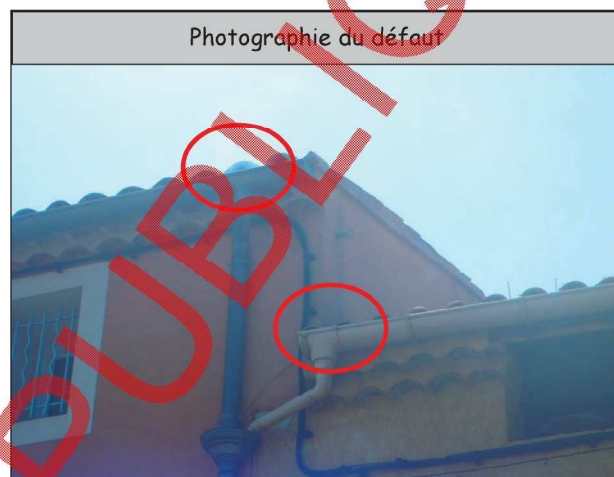
Type d'anomalie	Description
<b>Gouttière</b>	100% de la toiture

Importance du défaut ( échelle de 1 à 3 )
2

Surface active
70 m <sup>2</sup>

Proposition de travaux de mise en conformité :	Mise en place d'un coude en bas de chéneau et obturation de l'ancienne conduite restante
--	--

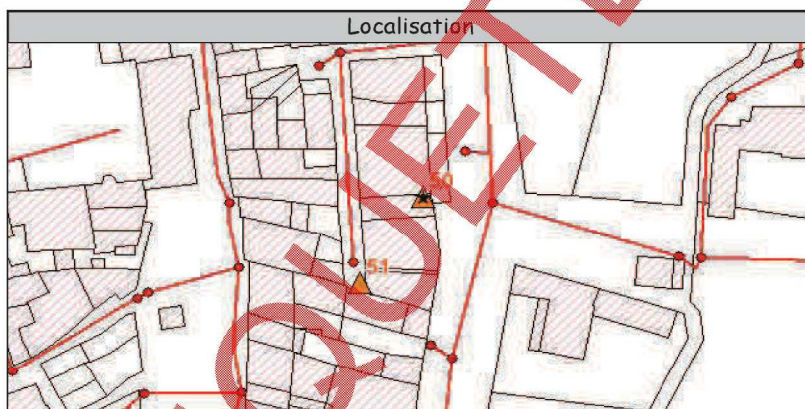
Type de réponse	
Temps de réponse :	Rapide
Densité du panache :

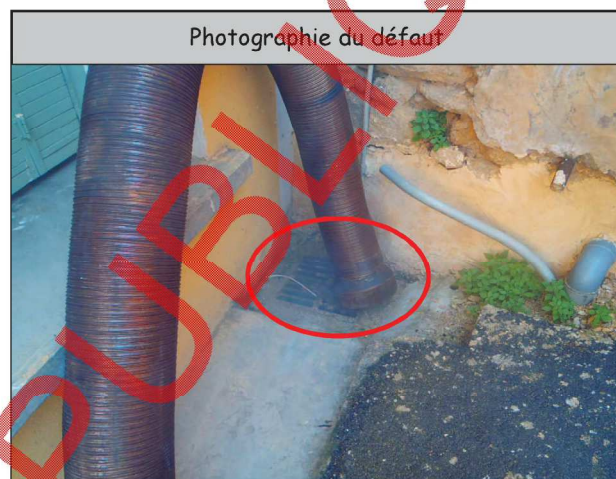
Type d'anomalie	Description
<b>Avaloir</b>	Zone de ruissellement

Importance du défaut ( échelle de 1 à 3 )
<div style="display: flex; justify-content: space-between; width: 100%;"> <div style="width: 33%; background-color: green; height: 15px;"></div> <div style="width: 33%; background-color: yellow; height: 15px;"></div> <div style="width: 33%; background-color: red; height: 15px;"></div> </div> <p style="text-align: right; margin-top: 5px;"><b>3</b></p>

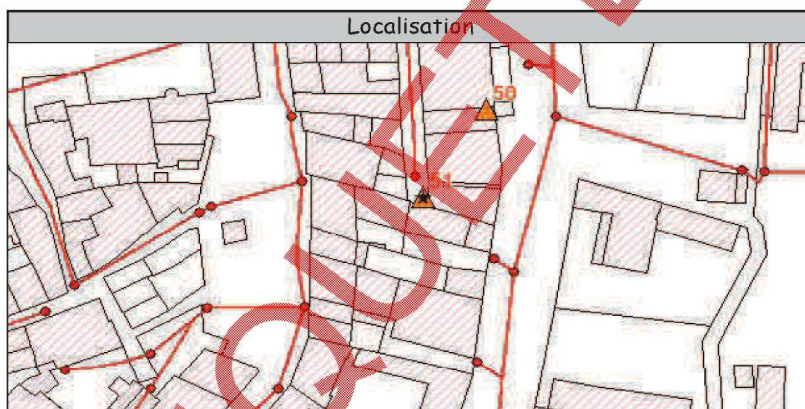
Type de réponse	
Temps de réponse :	Rapide
Densité du panache :	Dense

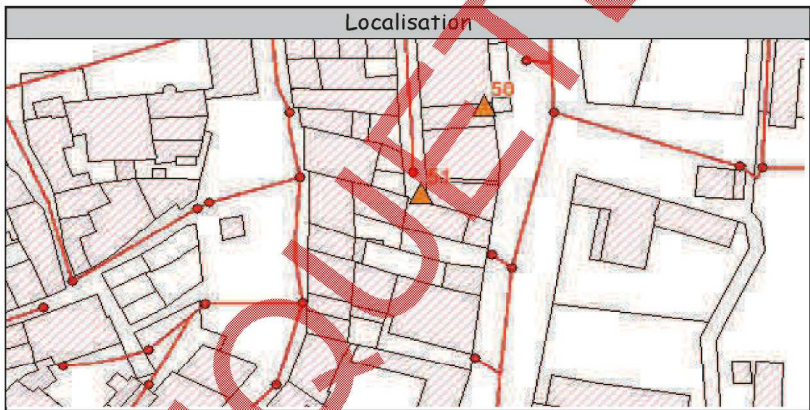
Importance du défaut ( échelle de 1 à 3 )		
	<b>2</b>

Surface active
100 m2
