COMMUNE DE
SARRIANS
VAUCLUSE

n° 17	URBANISME / ASSAINISSEMENT - REVISION DU SCHEMA DIRECTEUR D'ASSAINISSEMENT AVANT ENQUETE PUBLIQUE
-------	--

La commune de Sarrians souhaite disposer d'un état des lieux du fonctionnement du système d'assainissement afin de prendre les bonnes décisions en matière de stratégies d'assainissement et de programmation de travaux. Cette démarche va de pair avec la réflexion qu'elle a engagée dans la révision de son PLU. La ville de Sarrians souhaite mettre en adéquation le fonctionnement de l'assainissement avec les projets d'urbanisation future.

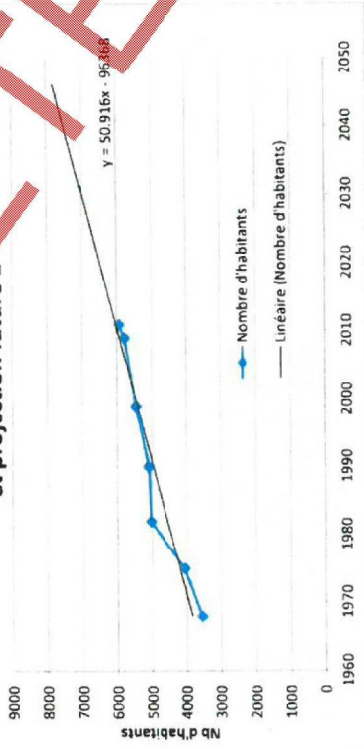
- Courbe de tendance n°1 : prise en compte de la croissance depuis 1968 (hypothèse haute).

Graphique 1 : Evolution de la population et projection future 1 pour la commune de Sarrains

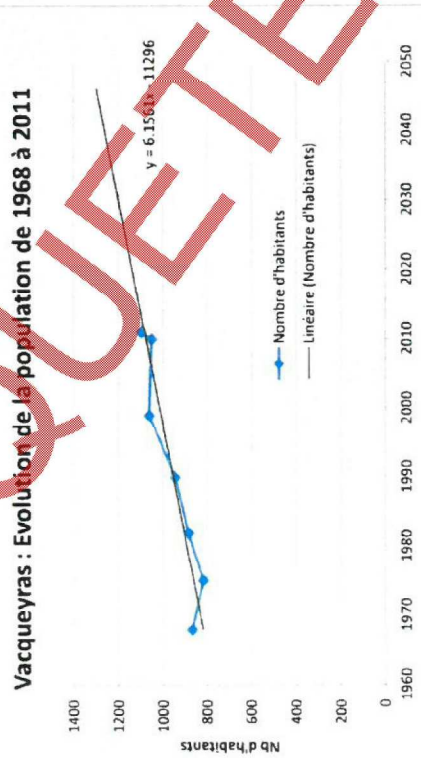
Graphique 3 : Evolution de la population et projection pour la commune de Vacqueyras

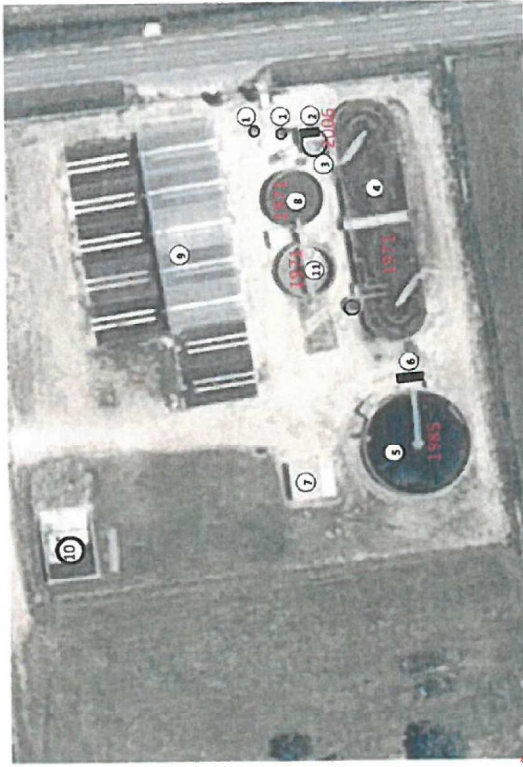
1/1000

1. Poste de relevage
2. Dégrilleur
3. Pré-traitement
4. Bassin d'aération
5. Clarificateur
6. Canal de mesure
7. Local technique
8. Silo à boues
9. Lit de séchage
10. Stockage à boues
11. Bassin d'orage

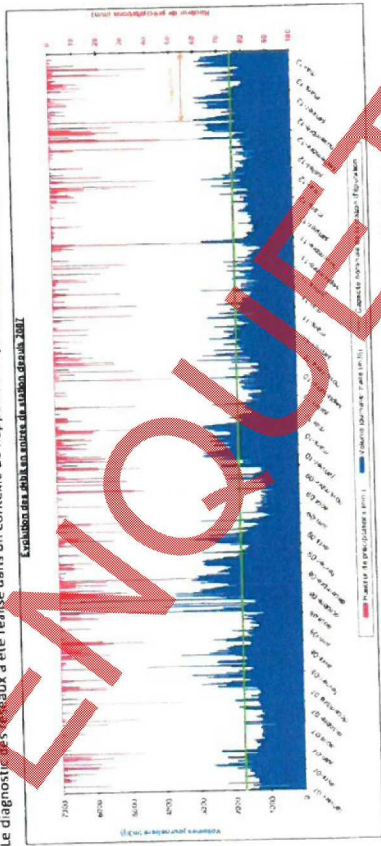
Le diagnostic des réseaux a été réalisé dans un contexte de nappe haute qui n'avait plus été atteint depuis 2008/2009.

Graphique 4 : Contexte pluviométrique du diagnostic : Evolution des débits à la STEP depuis 2007

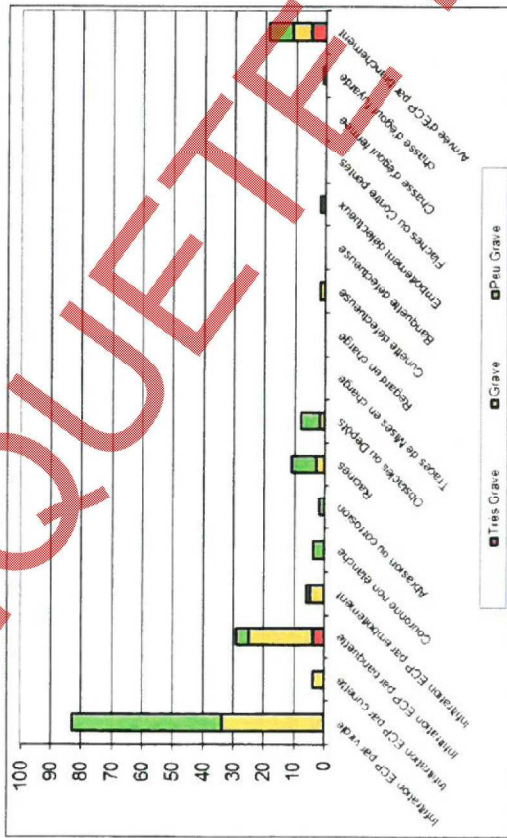
Graphique 5 : Synthèse des anomalies recensées sur les regards de visite

- Pourcentage significatif de regards présentant des défauts : > 15% => état général médiocre des regards
- Beaucoup d'infiltrations : 141 défauts d'étanchéité avérés au niveau des regards (90% des anomalies) dont :
 - 20% sur les secteurs Pigeonnier et Clairian
 - 35 % sur le secteur des Mians

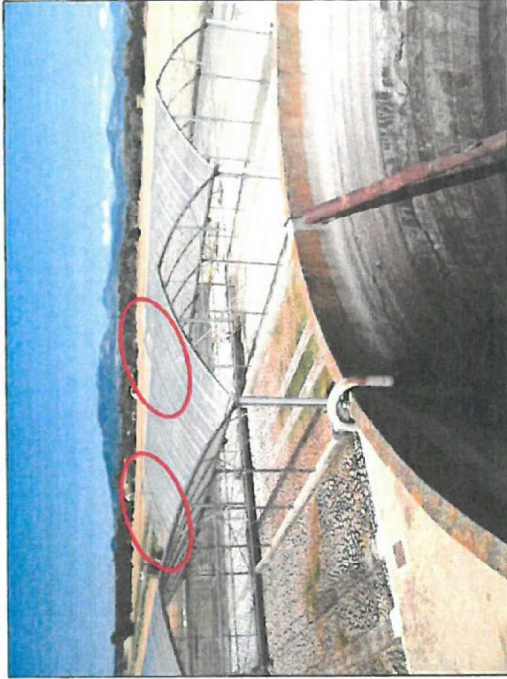
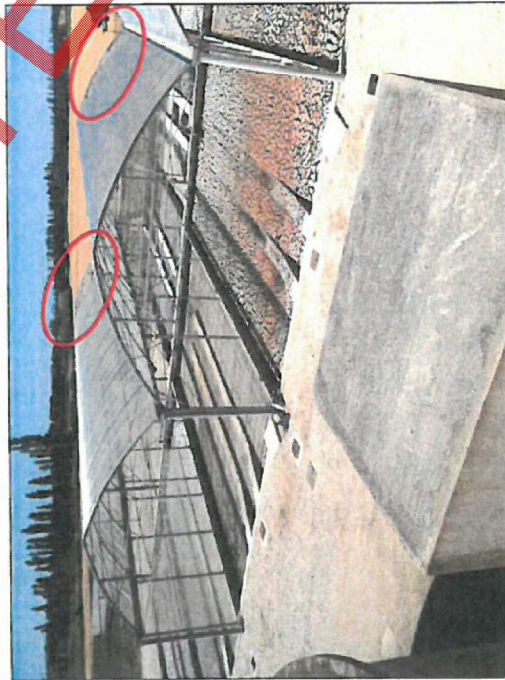
Par ailleurs, les lits de séchage et les serres sont dans un état de délabrement significatif à l'heure actuelle. De nombreuses vitres cassées et des dégradations du génie civil témoignent de la vétusté de ces équipements. Les photos ci-dessous illustrent ces faits.

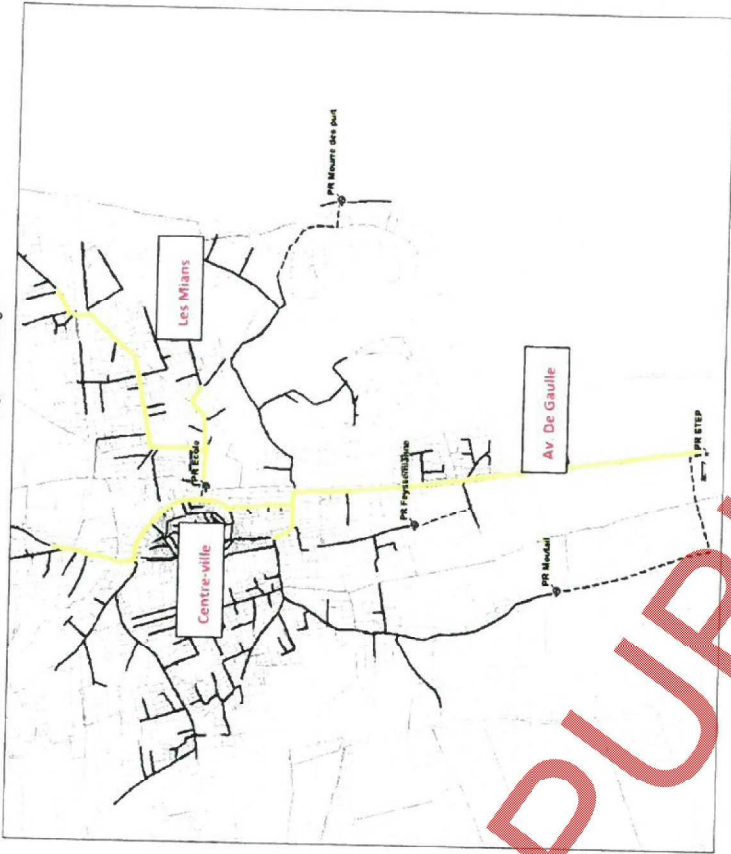
La carte suivante illustre les collecteurs concernés par ces campagnes de curage.

L'objectif de cette action est de lutter contre le comblement progressif des collecteurs principaux. La fréquence des campagnes d'hydrocurage est à déterminer selon la vitesse d'ensablement, par un suivi visuel périodique des branches maîtresses.
